PLANOS E PROGRAMAS AMBIENTAIS - PORTO DE ITAJAÍ, SC.

**Relatório Semestral
Janeiro a Junho de 2023**

Itajaí, Dezembro de 2023

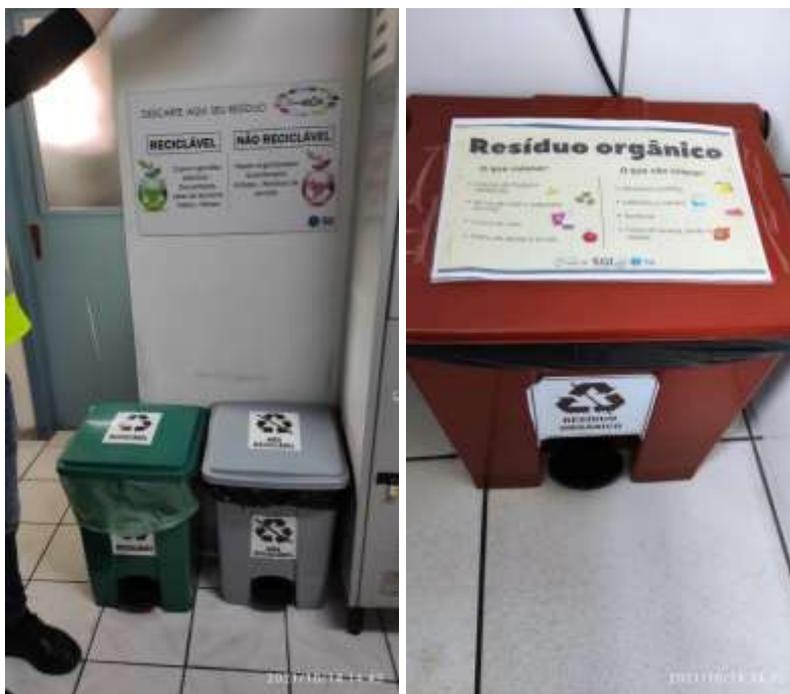
Figura 35: Contentores de resíduos recicláveis, não recicláveis e orgânicos instalados nas dependências do Porto de Itajaí.

Os resíduos recicláveis são depositados em coletores verdes, os não recicláveis em contentores cinza e os orgânicos em contentores marrom, os quais estão distribuídos nos pontos geradores do local (Figura 35 à Figura 37).

Essa forma de separação é aplicada nas áreas internas e externas do Porto, as quais contemplam as áreas internas a administração do Porto, os portões de acesso e o centro integrado de atendimento. Nesses locais os coletores possuem a capacidade de 20L, 60L e 100L, diferente das áreas externas onde os coletores possuem capacidade para até 250L, distribuídos nos

pontos de maior circulação de pessoas, na área portuária, pátios e estacionamentos.

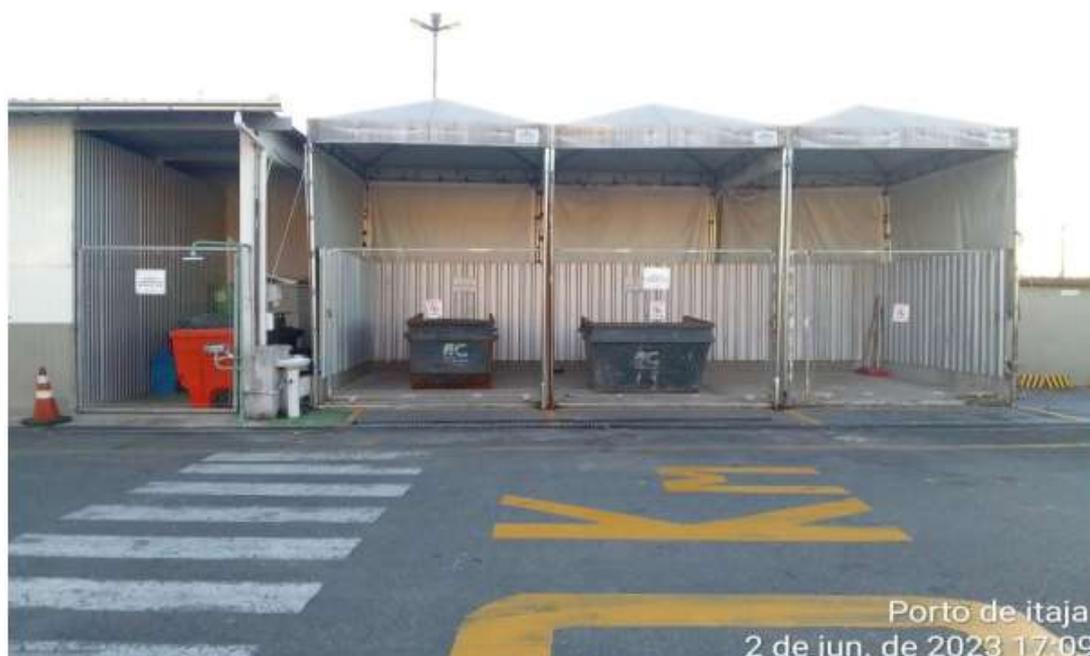
Figura 41: Depósito Temporário de Resíduos – DTR

A área de armazenamento temporário dos resíduos coletados nas dependências do Porto é um local coberto, com piso de alvenaria e concreto armado impermeabilizado, onde apenas pessoas autorizadas possuem acesso. Esse local, denominado Depósito Temporário de Resíduos - DTR, na Avenida Coronel Eugênio Muller, nº 583, nele estão instaladas caçambas com capacidade para armazenamento de até 4m³ (Figura 41 à Figura 43).

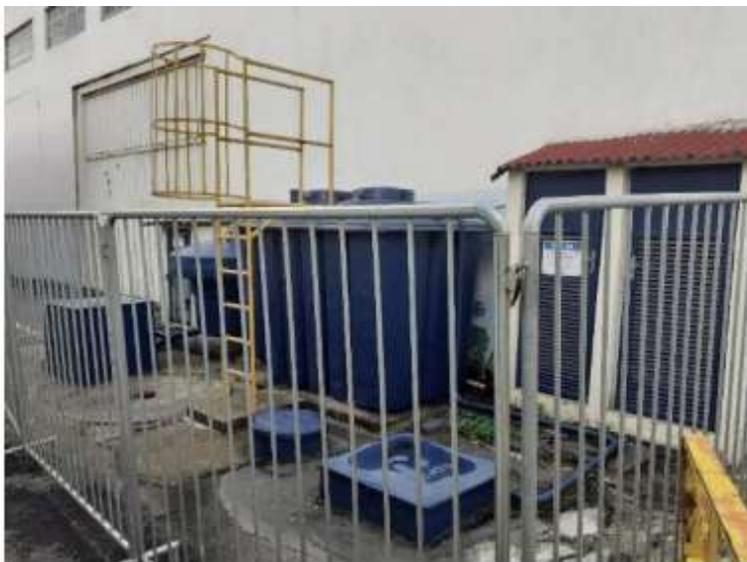
Figura 68: ETE 02 ao lado do armazém 03.

A Estação de Tratamento de Efluentes – ETE nº 02 (Figura 68) está localizada ao lado do Armazém, o efluente tratado por ela é exclusivamente sanitário, sendo destinado ao Rio Itajaí-Açú após tratamento.

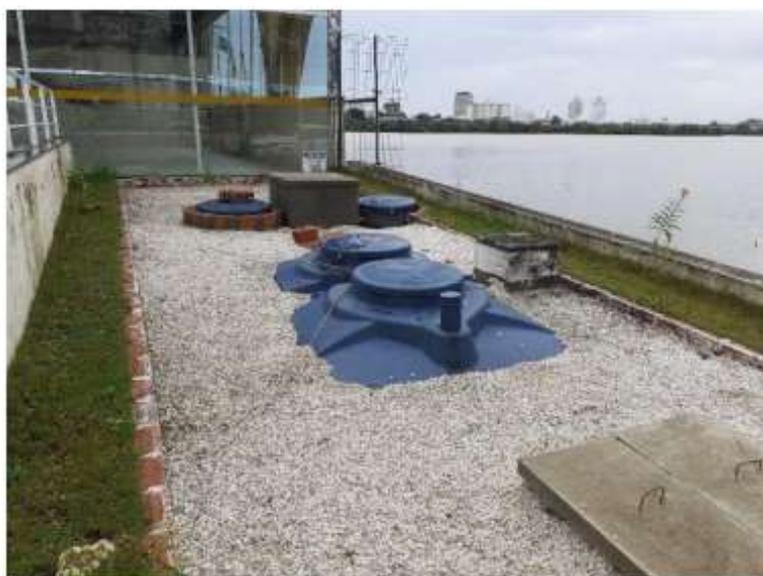
Figura 69: ETE 03 ao lado do píer turístico.

A Estação de Tratamento de Efluentes – ETE nº 03 (Figura 69) está localizada do lado externo do Píer Turístico de Itajaí, o efluente tratado por ela é exclusivamente sanitário, sendo destinado ao Rio Itajaí-Açú após tratamento.

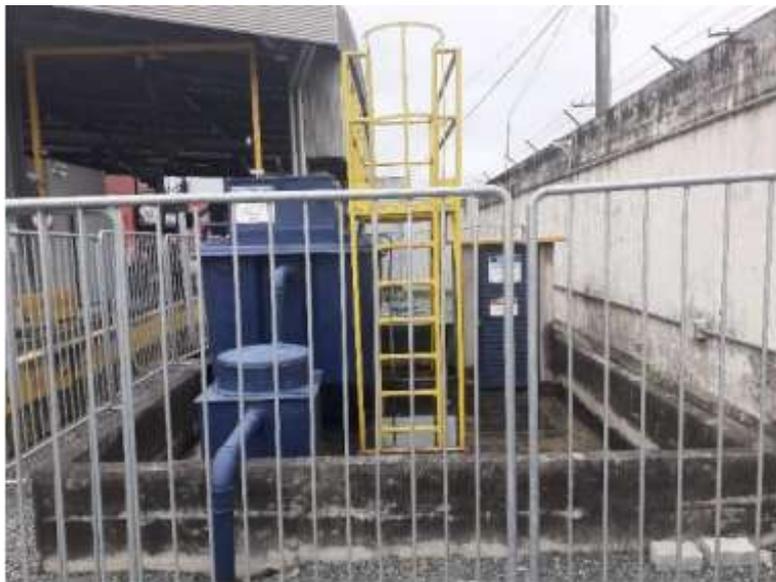
Figura 70: ETE 04 no Portão 02.

A Estação de Tratamento de Efluentes – ETE nº 04 (Figura 70) está localizada ao lado do portão 2 do Porto de Itajaí, o efluente tratado por ela é

exclusivamente sanitário, sendo destinado ao sistema de drenagem do município após tratamento.

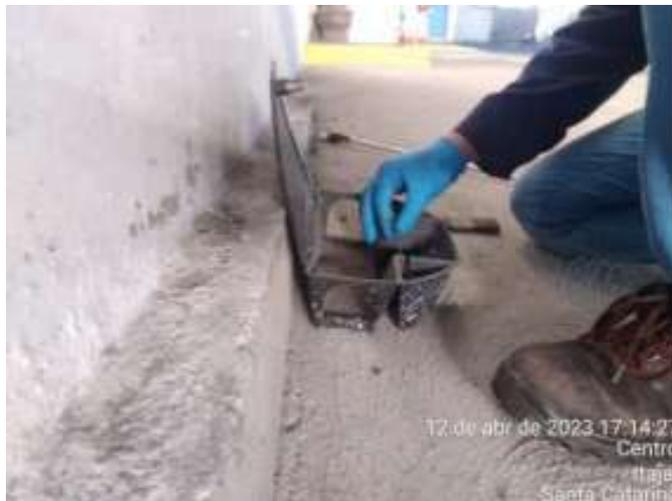
Figura 71: Monitoramento e limpeza no dispositivo porta isca na área portuária.

São realizadas vistorias mensais e manutenções (limpeza, troca de isca, substituição do suporte da isca, reposicionamento do dispositivo, reposição de dispositivo extraviado, troca de etiqueta de identificação) em todos os dispositivos, com substituição das iscas em bloco e granuladas (Figura 71).

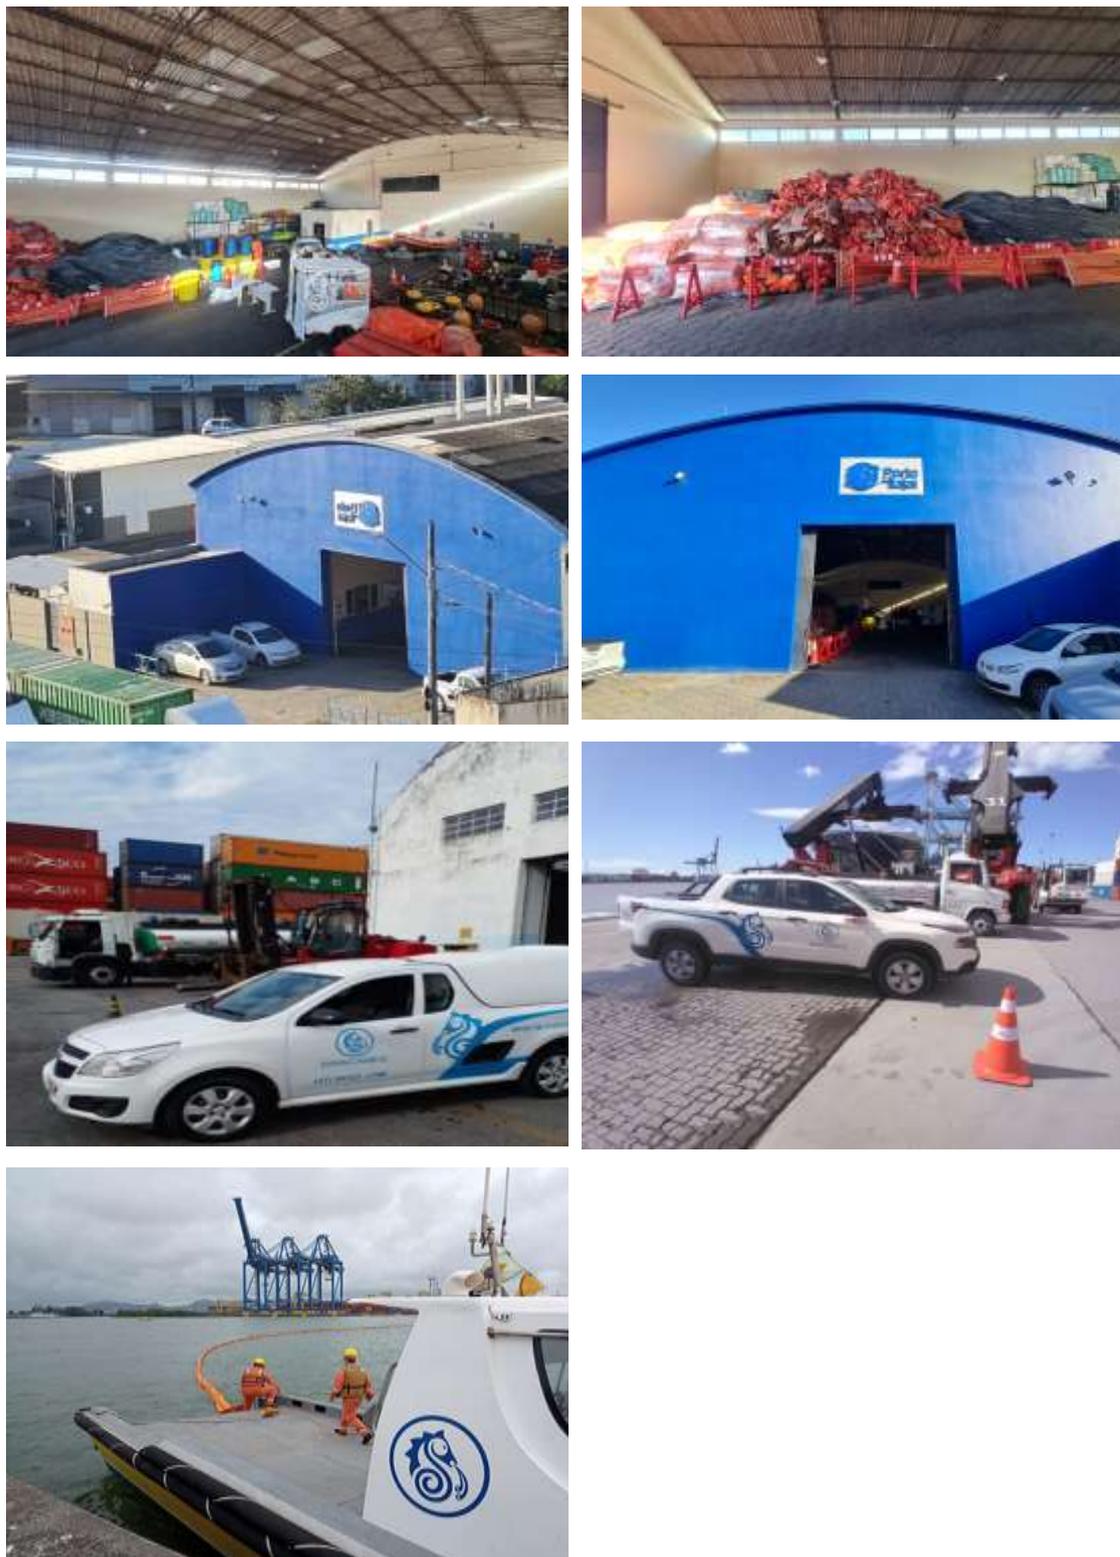
Figura 76: Base de Emergência e veículos Dracares.

A fim de atendimentos às ocorrências de emergências relacionadas ao PEI e PCE, a Base de Emergência do Porto de Itajaí está localizada em um galpão em frente ao Porto e possui funcionamento sem interrupções operando suas atividades durante 24 (vinte e quatro) horas por dia, 365 (trezentos e sessenta e cinco) dias por ano, possuindo recursos humanos, materiais/equipamentos, embarcações de prontidão para atuar no atendimento a todos os tipos de emergência, desde vazamento de óleo na água, vazamento de produtos perigosos e incêndio/explosão (Figura 76).

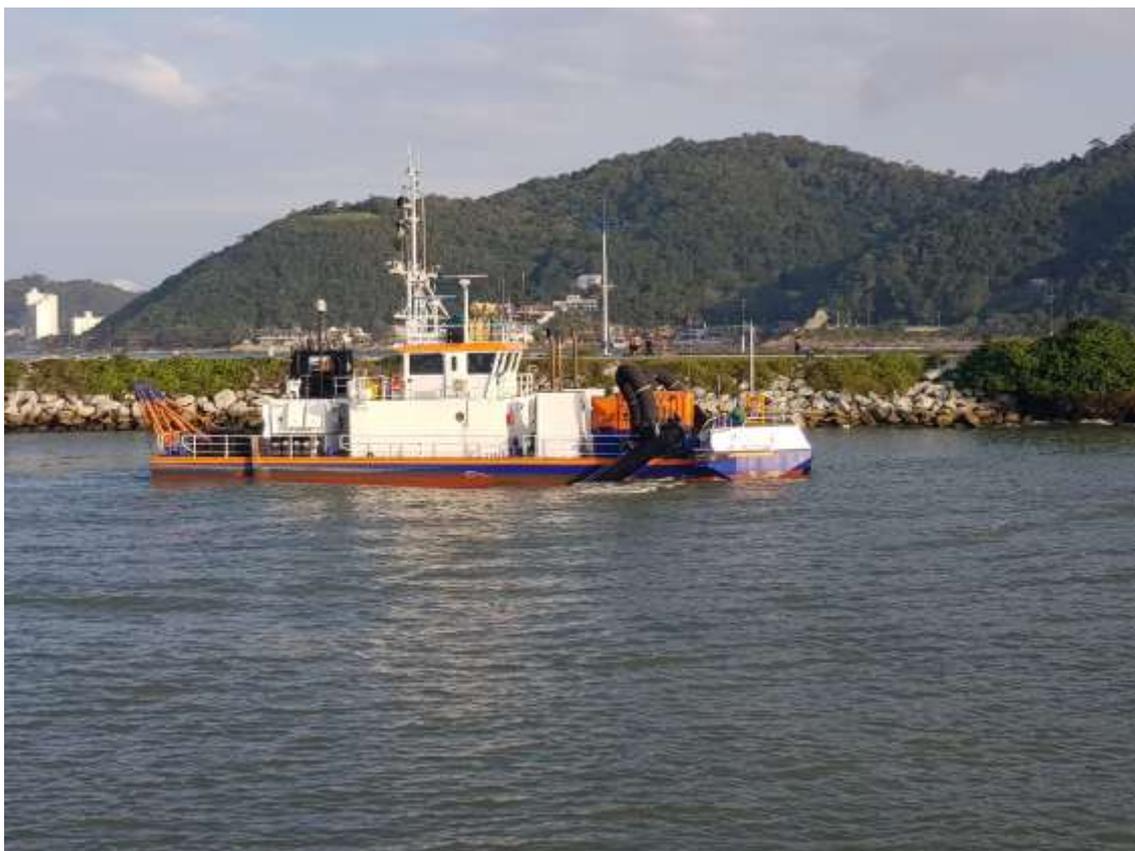
Figura 108: Draga Njörd, embarcação de dragagem de injeção de água. Dimensões: 34,7 x 11,67 metros, 1.644 kW de potência e profundidade máxima de dragagem de 21 metros.

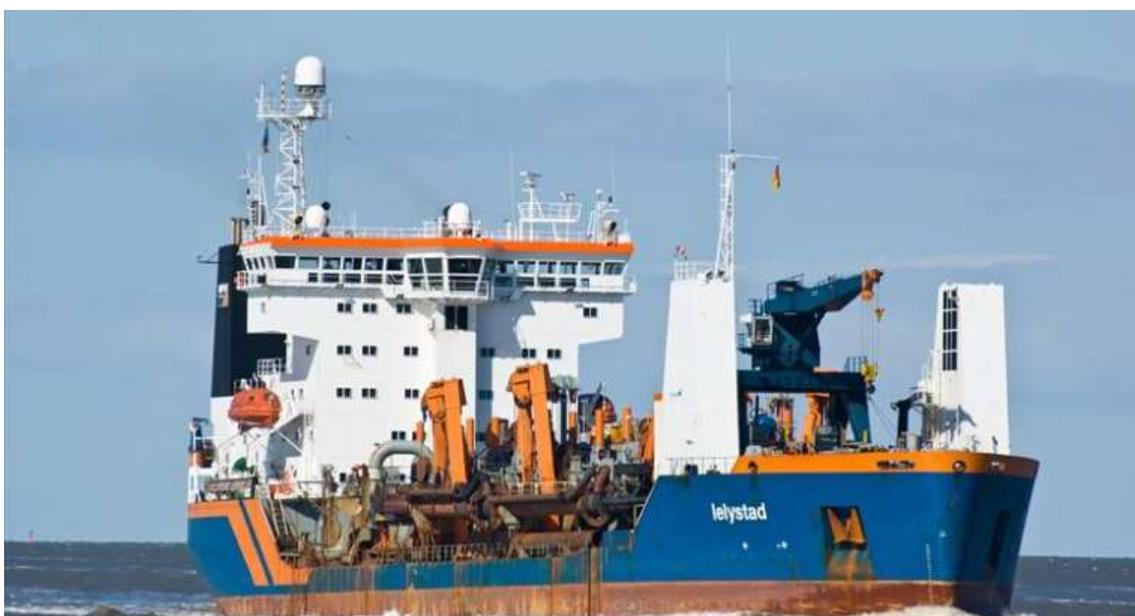
Figura 109: Draga Lelystad, embarcação de dragagem do tipo Hopper, 13.380 kW de potência, profundidade máxima de dragagem de 58 metros e capacidade da cisterna de 10.329 m³.

A draga Njörd (Figura 108) é do tipo que injeta água no fundo, principalmente em momentos de maré vazante, para que o material suspenso do fundo seja carregado naturalmente (Dragagem por Injeção de Água). A outra draga, Lelystad (Figura 109), é do tipo Hopper, a qual suga o material do fundo do canal e carrega (em caçamba própria) o material dragado até os Bota-Fora, na região costeira.

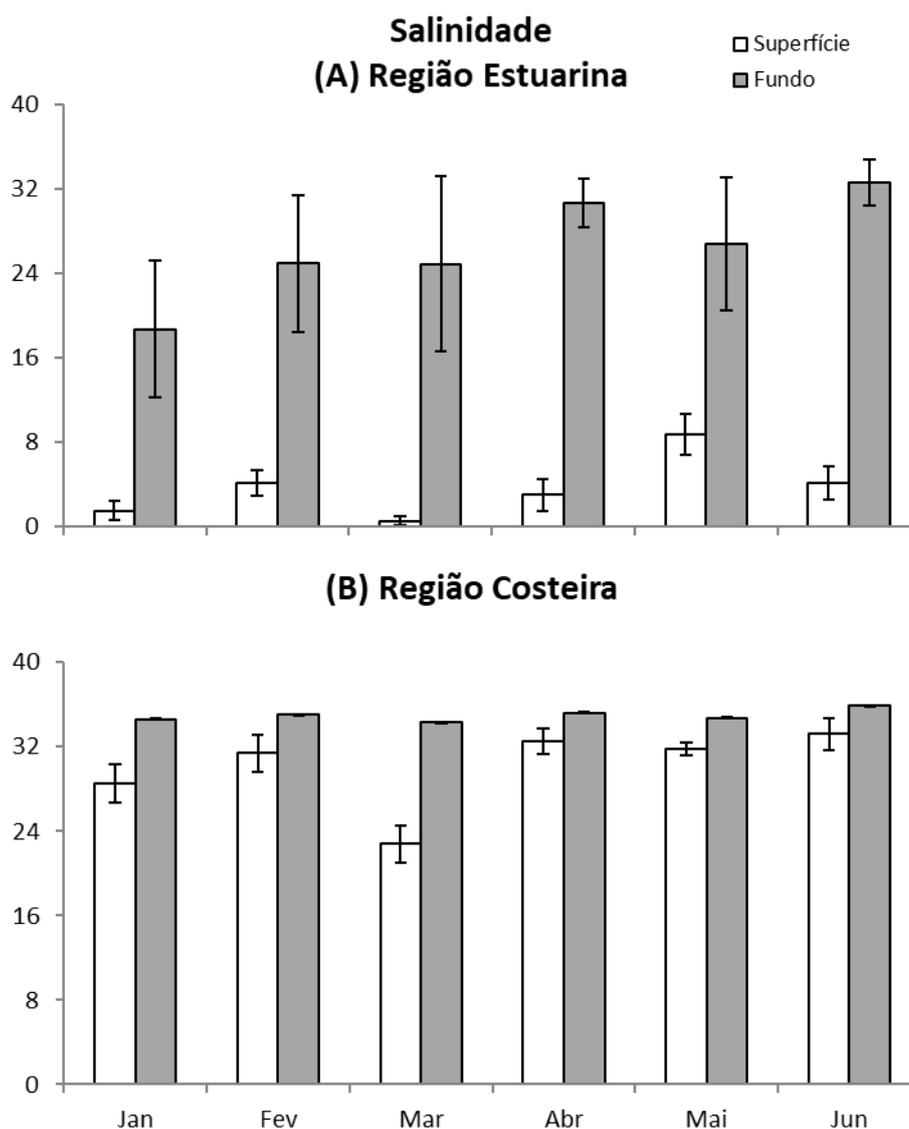
Figura 112: Distribuição da salinidade ao longo da área amostrada na Região Estuarina do Rio Itajaí (A) e zona costeira adjacente (B). Estão apresentados valores médios, com respectivos erros padrões, de todas as estações amostradas para cada mês.

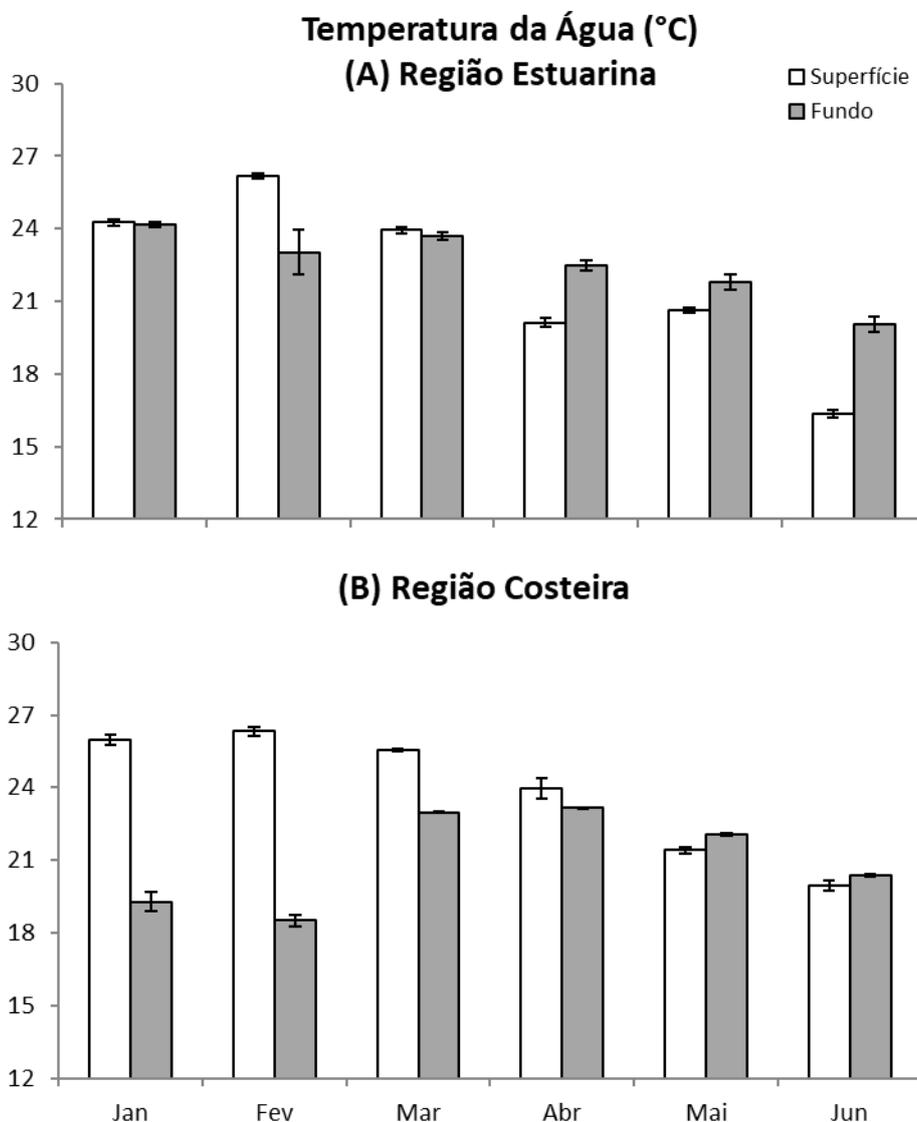
Figura 114: Distribuição da temperatura ao longo da área amostrada na Região Estuarina do Rio Itajaí (A) e zona costeira adjacente (B). Estão apresentados valores médios, com respectivos erros padrões, de todas as estações amostradas para cada mês.

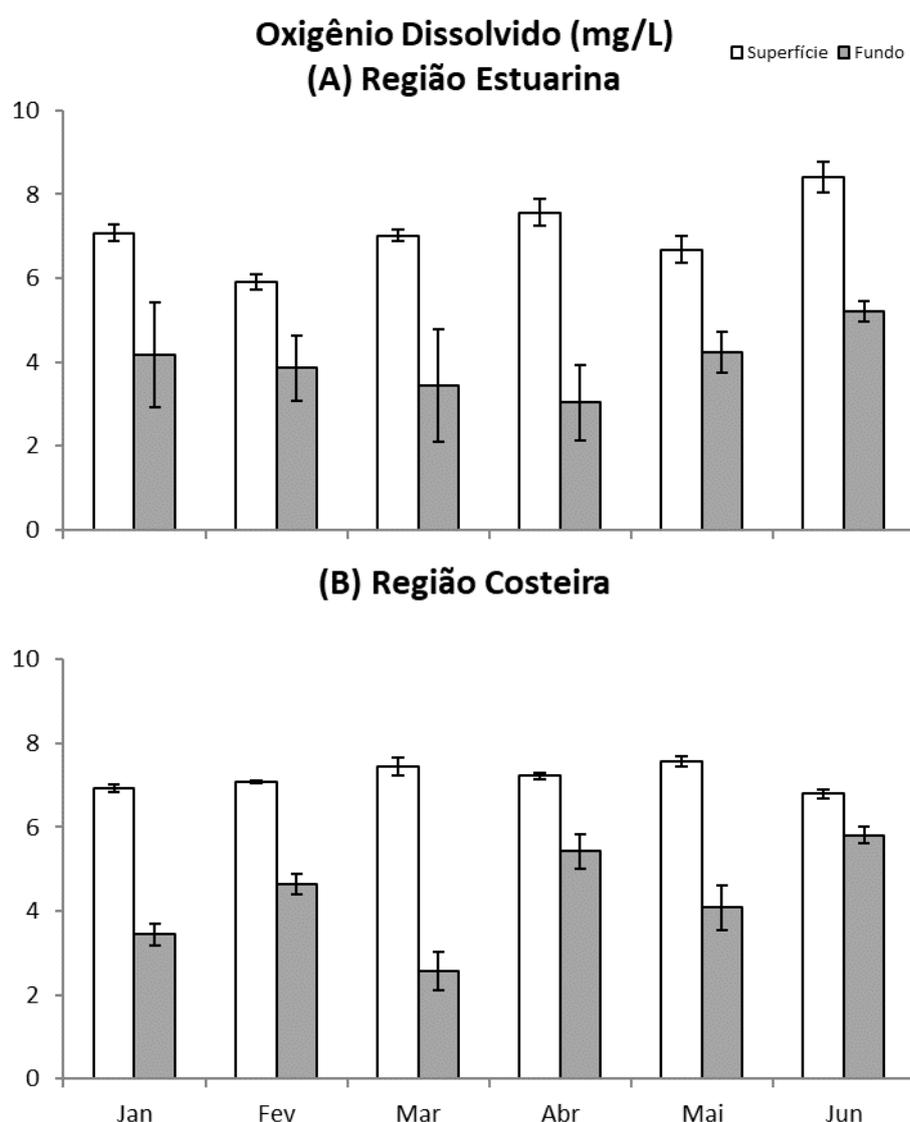
Figura 116: Distribuição do Oxigênio Dissolvido (mg/L O₂) ao longo da área amostrada na Região Estuarina do Rio Itajaí (A) e zona costeira adjacente (B). Estão apresentados valores médios, com respectivos erros padrões, de todas as estações amostradas para cada mês.

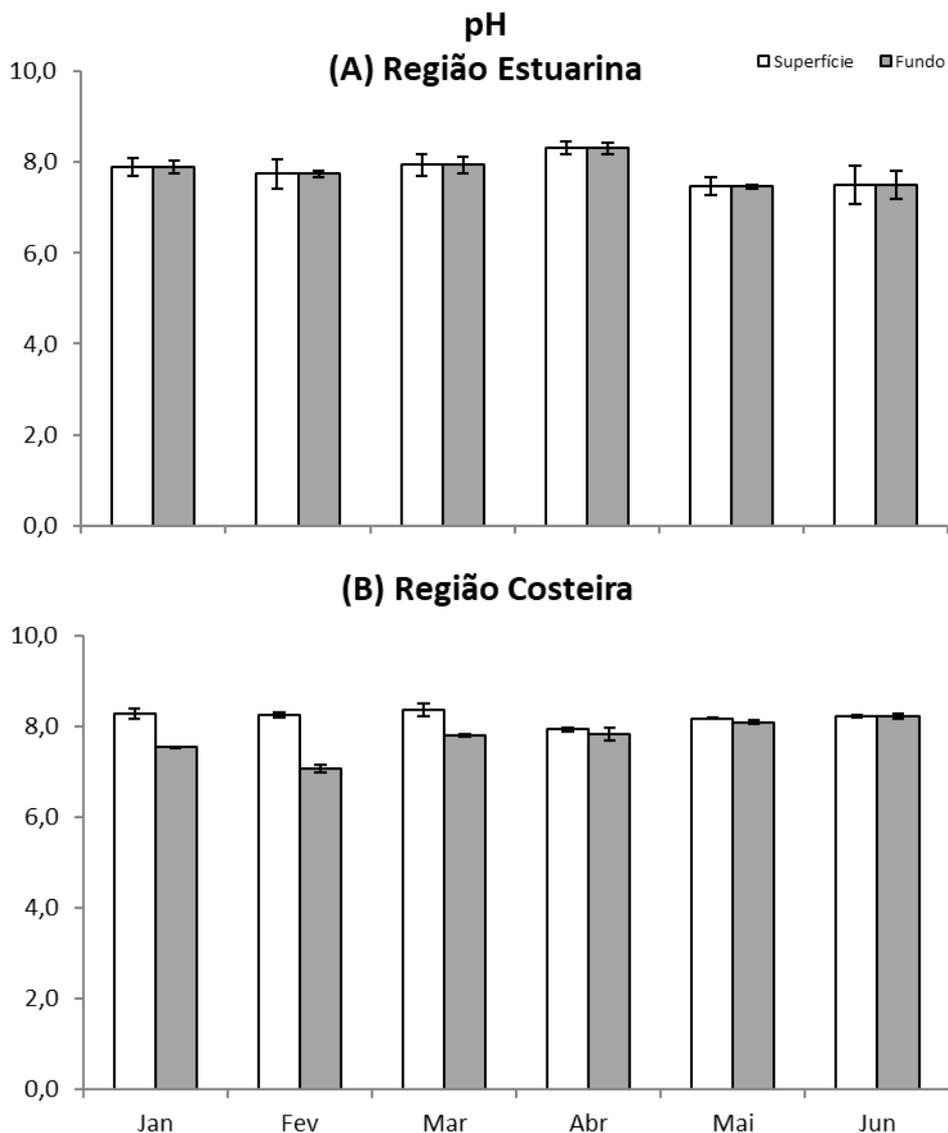
Figura 118: Distribuição do pH ao longo da área amostrada na Região Estuarina do Rio Itajaí (A) e zona costeira adjacente (B). Estão apresentados valores médios, com respectivos erros padrões, de todas as estações amostradas para cada mês.

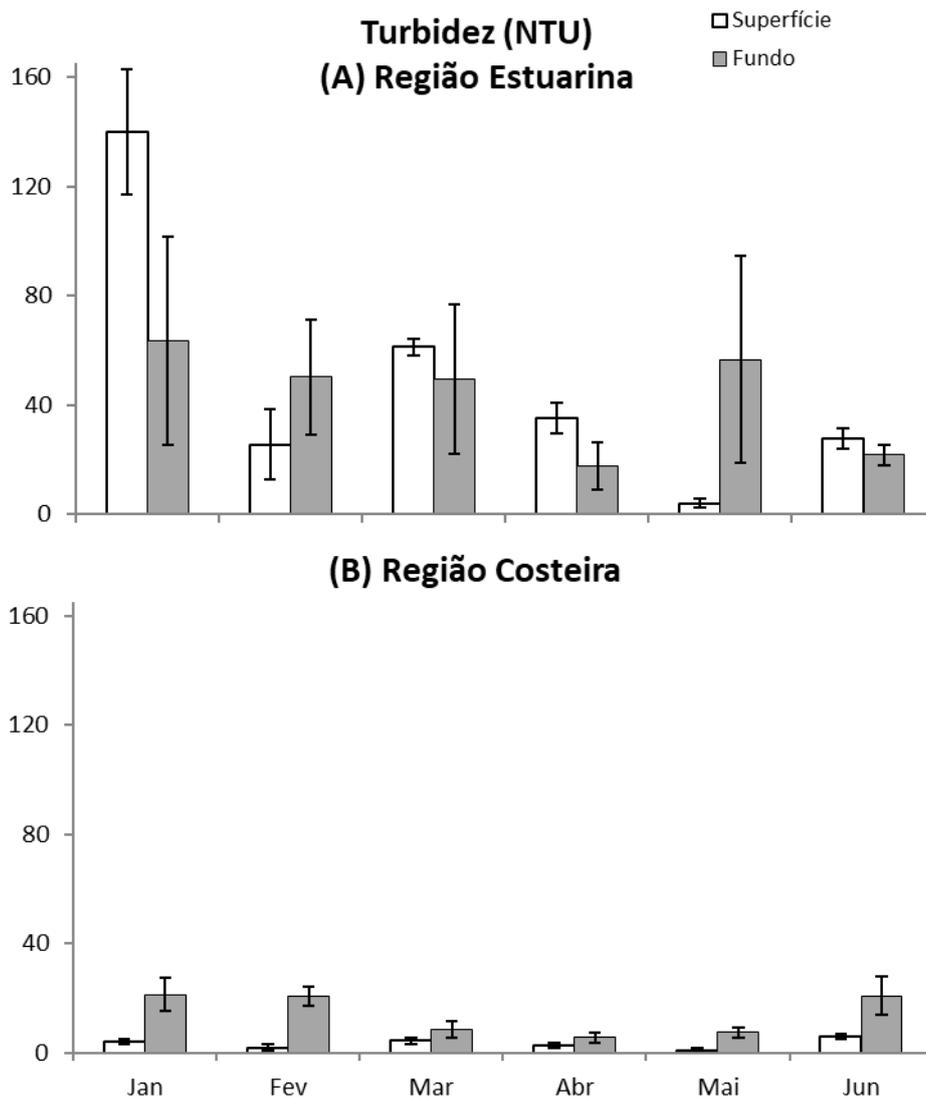
Figura 120: Distribuição da turbidez ao longo da área amostrada na Região Estuarina do Rio Itajaí (A) e zona costeira adjacente (B). Estão apresentados valores médios, com respectivos erros padrões, de todas as estações amostradas para cada mês.

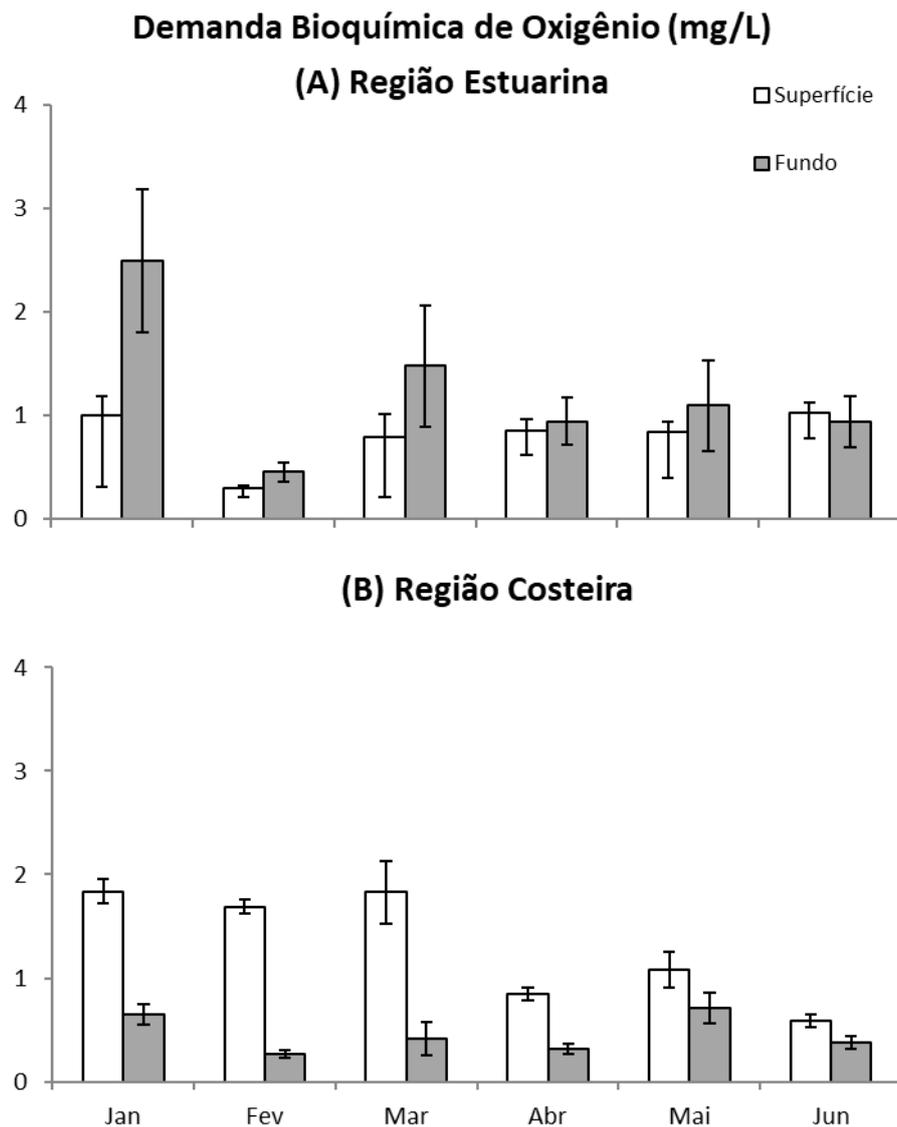
Figura 122: Distribuição da Demanda Bioquímica de Oxigênio (mg/L O₂) ao longo da área amostrada na Região Estuarina do Rio Itajaí (A) e zona costeira adjacente (B). Estão apresentados valores médios, com respectivos erros padrões, de todas as estações amostradas para cada mês.

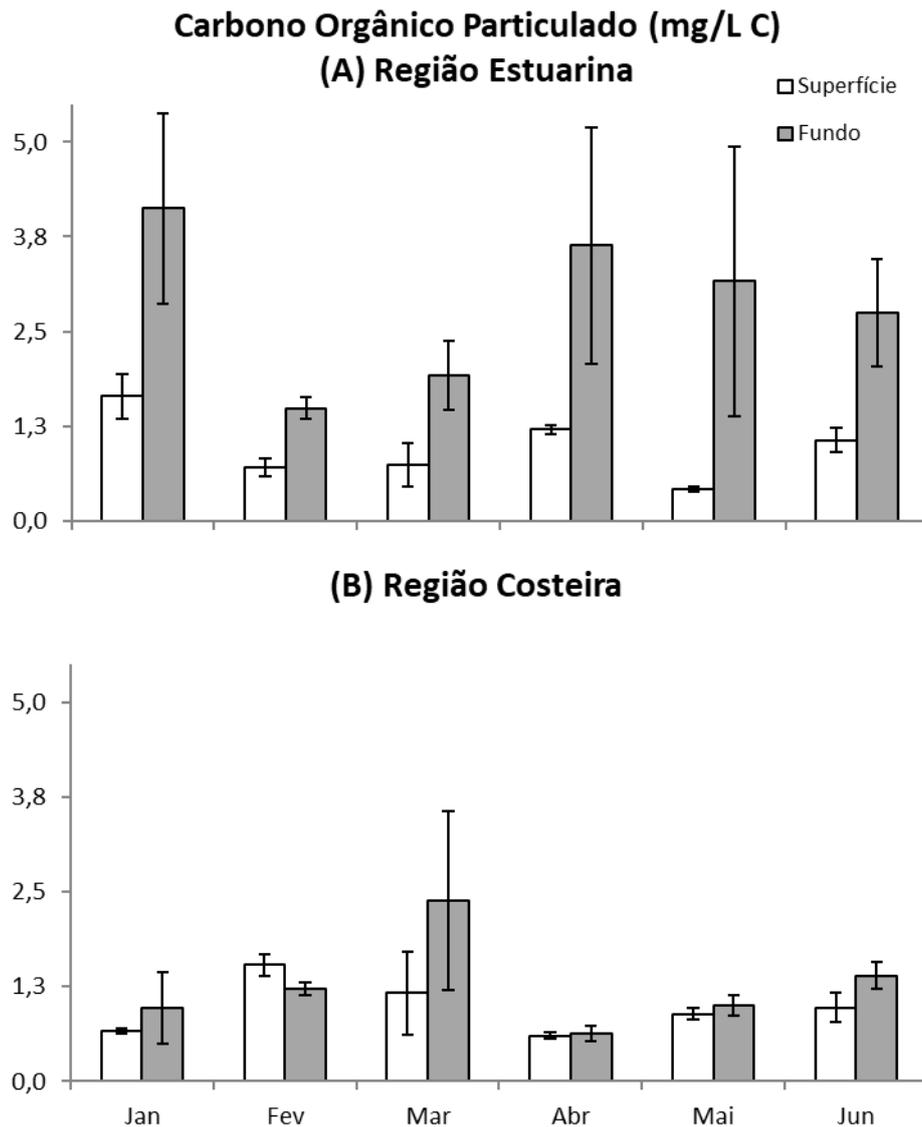
Figura 124: Distribuição do Carbono Orgânico Particulado (mg/L C) ao longo da área amostrada na Região Estuarina do Rio Itajaí (A) e zona costeira adjacente (B). Estão apresentados valores médios, com respectivos erros padrões, de todas as estações amostradas para cada mês.

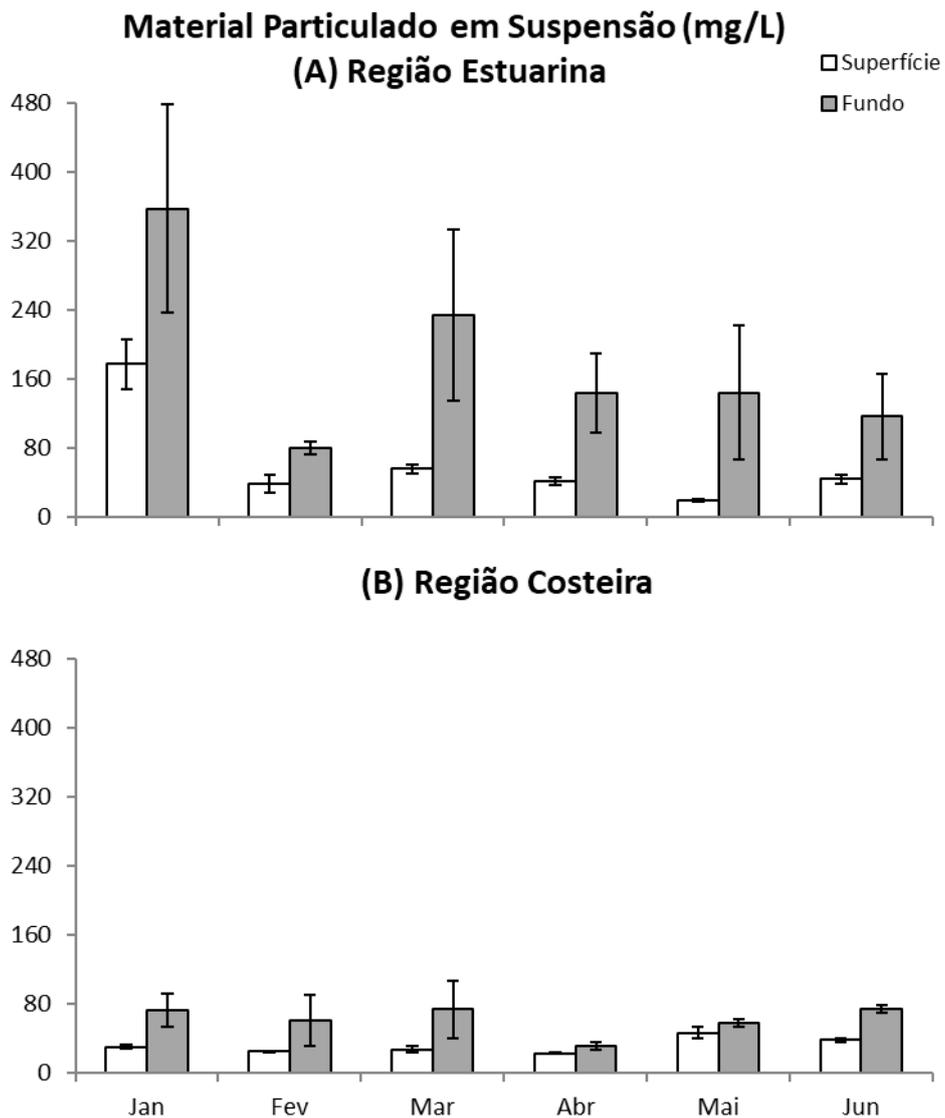
Figura 126: Distribuição do Material Particulado em Suspensão (mg/L) ao longo da área amostrada na Região Estuarina do Rio Itajaí (A) e zona costeira adjacente (B). Estão apresentados valores médios, com respectivos erros padrões, de todas as estações amostradas para cada mês.

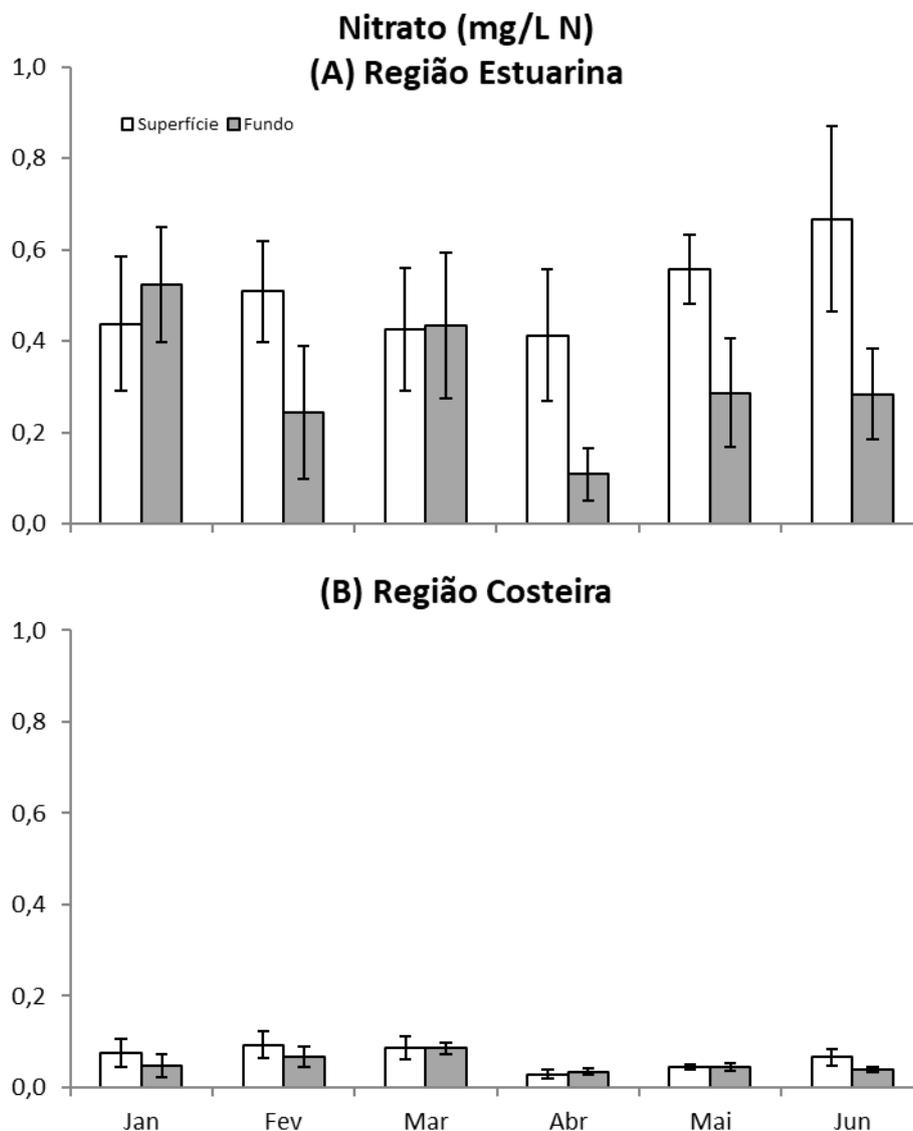
Figura 128: Distribuição do Nitrato (mg/L N) ao longo da área amostrada na Região Estuarina do Rio Itajaí (A) e zona costeira adjacente (B). Estão apresentados valores médios, com respectivos erros padrões, de todas as estações amostradas para cada mês.

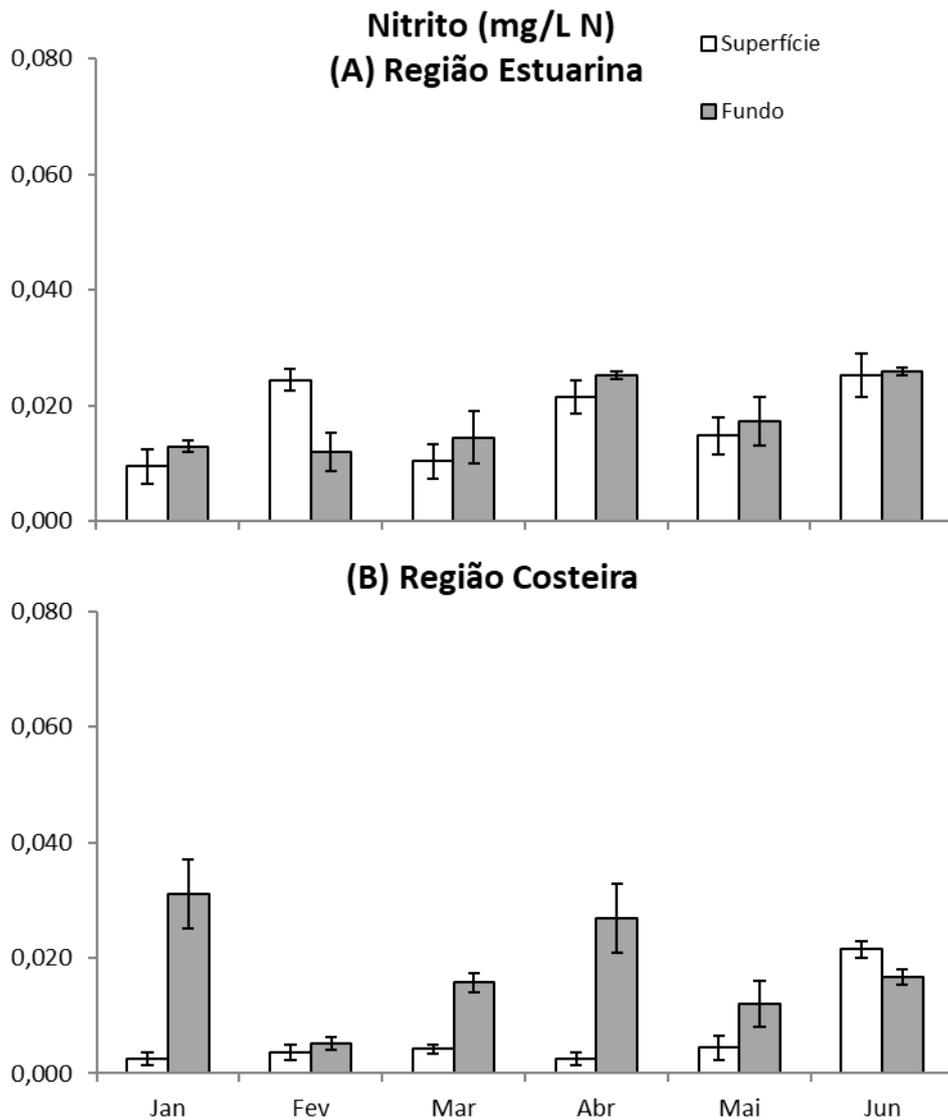
Figura 130: Distribuição do Nitrito (mg/L N) ao longo da área amostrada na Região Estuarina do Rio Itajaí (A) e zona costeira adjacente (B). Estão apresentados valores médios, com respectivos erros padrões, de todas as estações amostradas para cada mês.

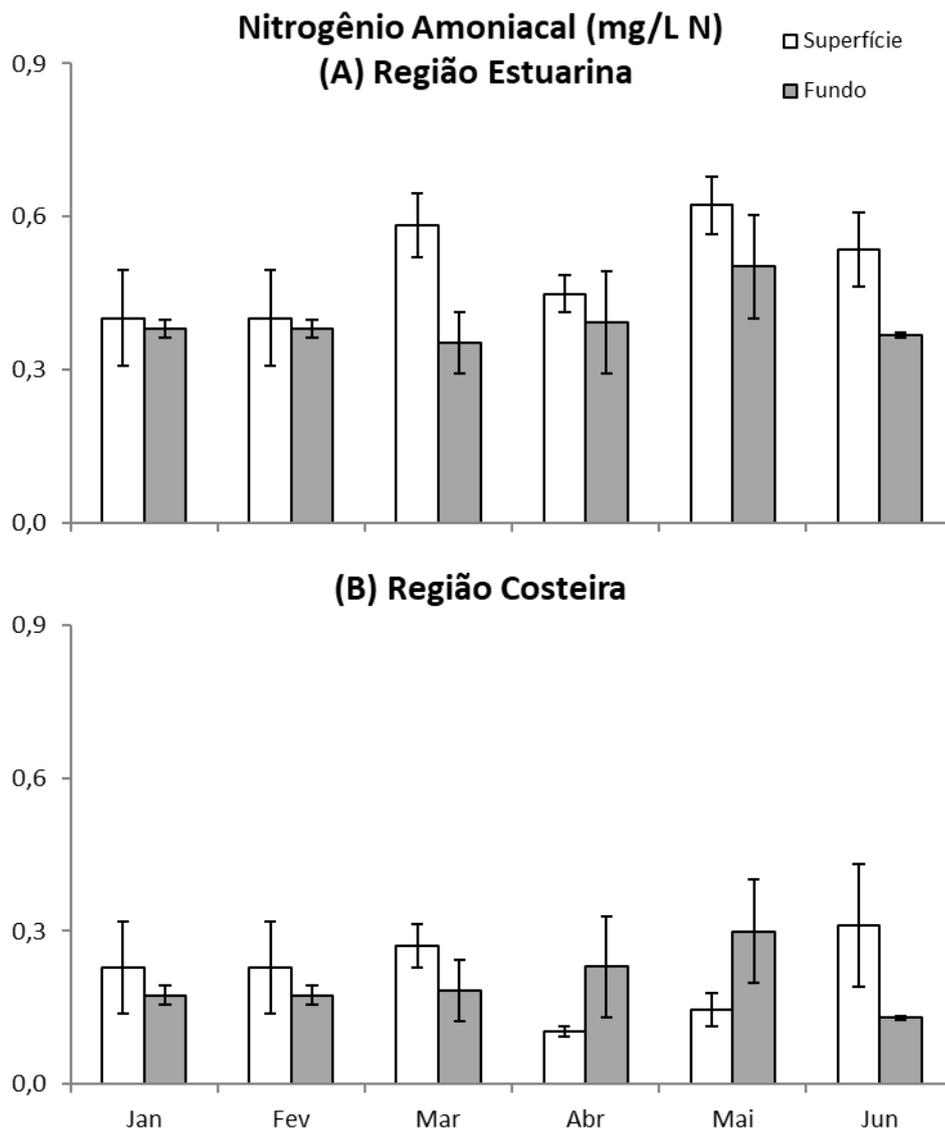
Figura 132: Distribuição do Amônio (mg/L N) ao longo da área amostrada na Região Estuarina do Rio Itajaí (A) e zona costeira adjacente (B). Estão apresentados valores médios, com respectivos erros padrões, de todas as estações amostradas para cada mês.

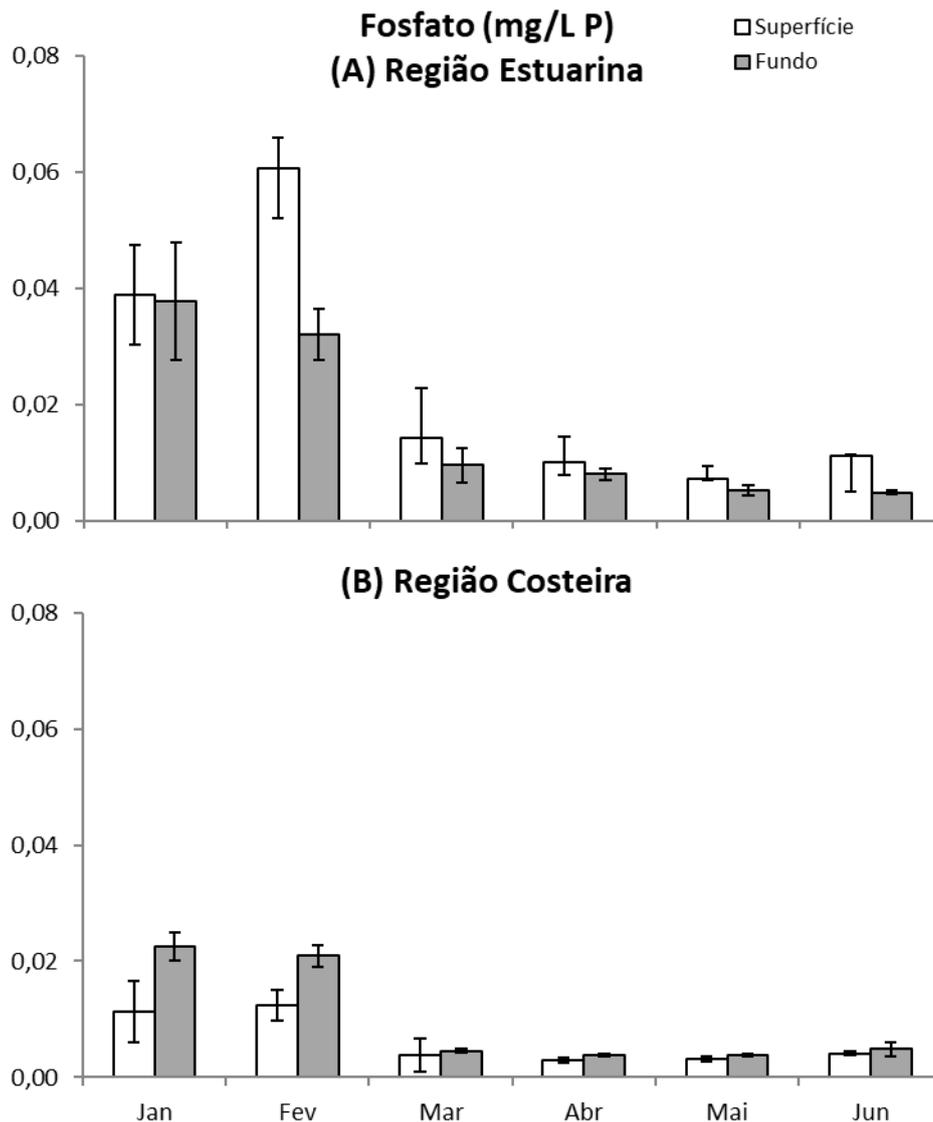
Figura 134: Distribuição do Fosfato (mg/L P) ao longo da área amostrada na Região Estuarina do Rio Itajaí (A) e zona costeira adjacente (B). Estão apresentados valores médios, com respectivos erros padrões, de todas as estações amostradas para cada mês.

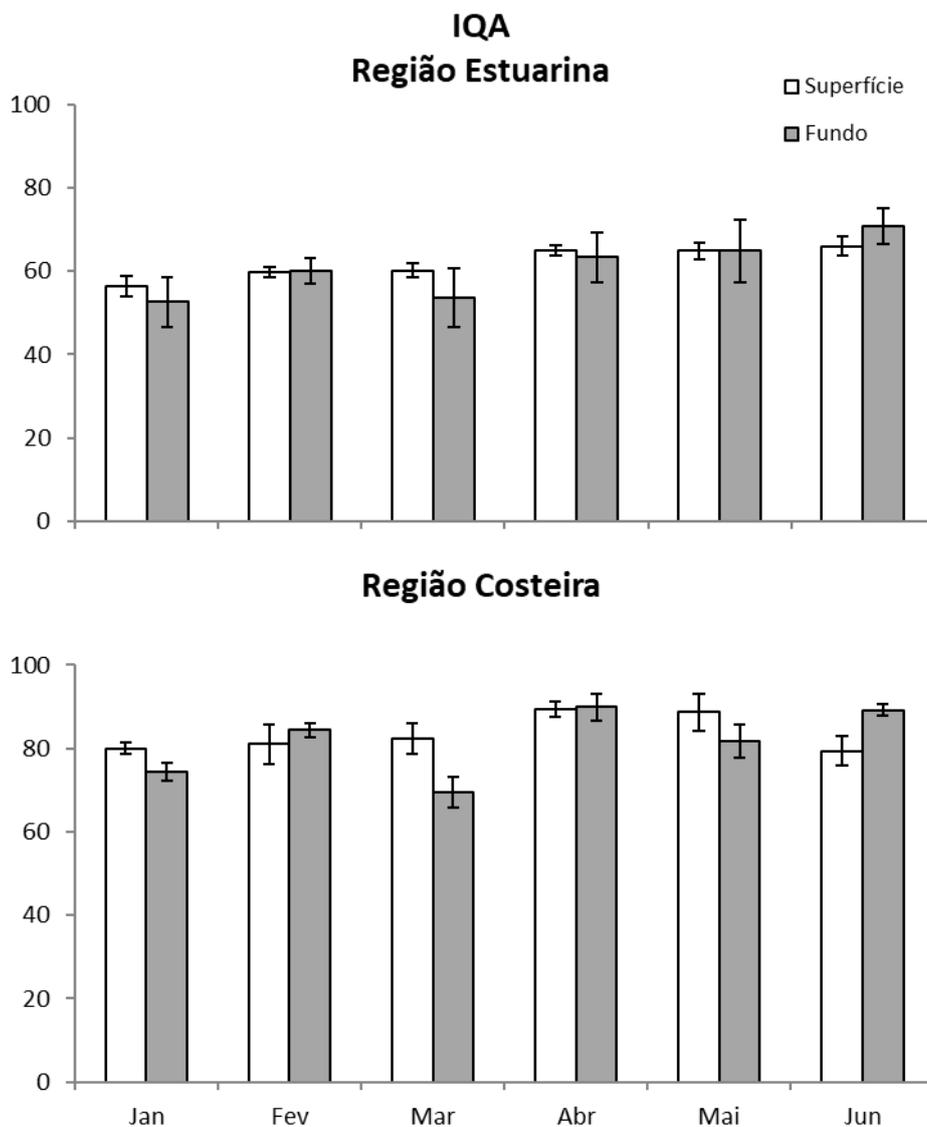
Figura 140: Valores médios do índice de qualidade da água (IQA) ao longo da área amostrada na Região Estuarina do Rio Itajaí (A) e zona costeira adjacente (B). Estão apresentados valores médios, com respectivos erros padrões, de todas as estações amostradas para cada mês.

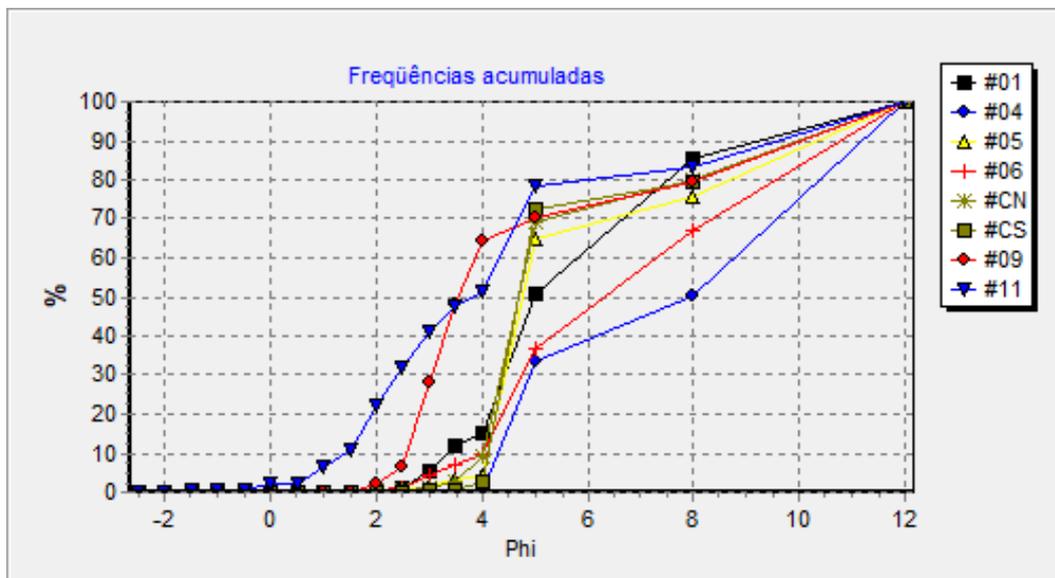
Figura 154: Curvas de frequência acumulada do diâmetro de grãos em phi (Φ) de todas as amostras sedimentares coletadas em fevereiro de 2023.
