PLANOS E PROGRAMAS AMBIENTAIS - PORTO DE ITAJAÍ, SC.

**Relatório Semestral
Janeiro a Junho de 2023**

Itajaí, Dezembro de 2023

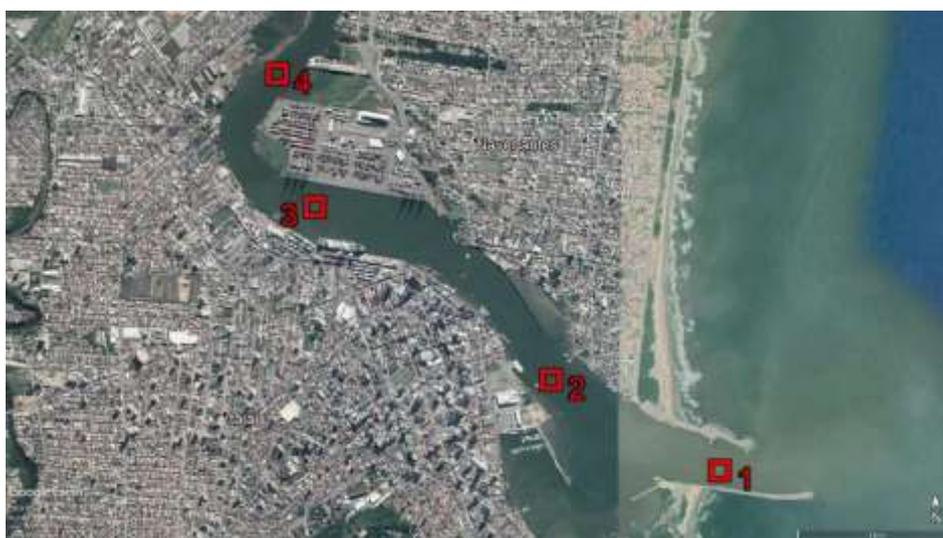
Figura 208: Localização das estações de coleta de dados de velocidades e direções de correntes, salinidade, temperatura e turbidez d'água no estuário do rio Itajaí-Açu. Fonte: Google Earth.

Estas campanhas são realizadas duas vezes ao mês, uma no período de sizígia e outro no de quadratura da Lua. A fim de considerar as variações causadas pela maré astronômica, essas campanhas têm duração um ciclo de maré, ou seja, aproximadamente 12 h. Para registrar as distintas condições espaciais no estuário, quatro estações oceanográficas (pontos de coleta) foram distribuídas ao longo do canal de acesso aos portos de Itajaí e Navegantes (Figura 208). Cada uma das estações é repetida a cada hora, para medição de dados de velocidade e direção de correntes em toda a coluna d'água com um Perfilador Acústico de Correntes por Doppler (PACD, sigla em inglês ADCP), com sistema Botton Traking e GPS. Concomitantemente à coleta dos dados de correntes, são realizados perfis verticais de salinidade, temperatura e turbidez da água através do lançamento de um CTD Rinko ASTD152, que possui capacidade de registrar e armazenar dados em alta frequência.

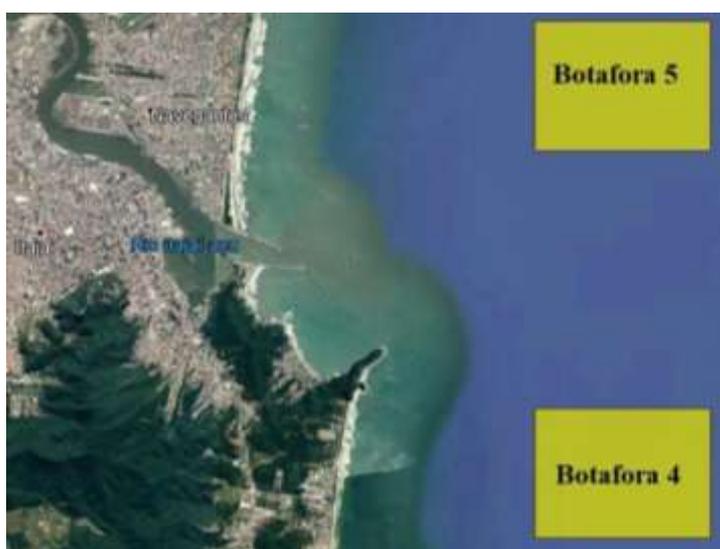
Figura 210: Localização da área de descarte do material dragado (BF 4 e BF 5). Fonte: Google Earth.

Nas ocasiões de lançamento dos sedimentos pela draga na área do BF, um derivador é lançado na pluma de sedimentos e seu deslocamento é acompanhado pela embarcação durante 1 hora. Concomitantemente, o CTD é lançado a cada 10 minutos para medir a temperatura, salinidade e turbidez em toda a coluna d'água. As coordenadas geográficas do derivador e dos pontos de coletas da sonda foram obtidas com um GPS Garmin, modelo 78S.

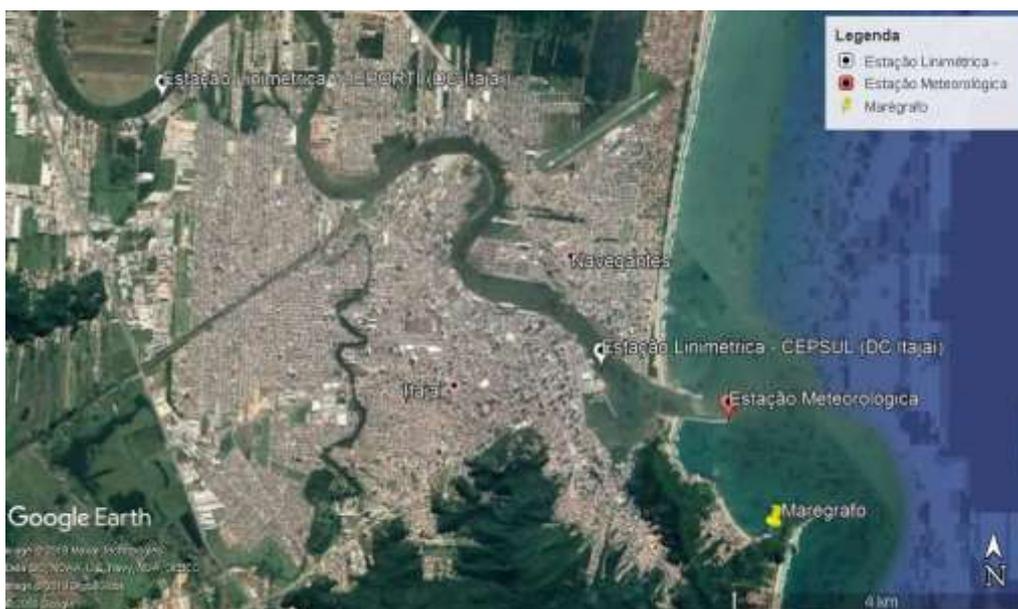
Figura 211: Localização do Marégrafo (amarelo), da estação meteorológica (vermelho) e das estações linimétricas da Defesa Civil de Itajaí (branco). Fonte: Google Earth.

Dados de nível do mar da região costeira são registrados e enviados a cada 5 minutos, via GSM, para um servidor localizado na UNIVALI, por um marégrafo (marca OTT) instalado no Cabeçudas late Clube (Figura 211, ponto amarelo). Os dados de nível da água no estuário do rio Itajaí-Açu são medidos a cada 10 minutos por sensores de pressão e enviados via rádio para a base da Defesa Civil. As estações estão localizadas em duas regiões do estuário: no píer

da CEP Sul e Praça Celso Pereira da Silva (Figura 211, pontos brancos). Os dados são transmitidos para o servidor da UNIVALI, por meio de um convênio firmado entre as partes.

Os parâmetros meteorológicos como velocidade e direção do vento, pressão atmosférica, temperatura do ar, entre outros, são medidos a cada 5 min pela estação meteorológica (Davis, modelo Vantage2 Pro) localizada no farol 8, na extremidade do molhe sul da barra do rio Itajaí-Açu (Figura 211, ponto vermelho) e enviados via GSM para servidor na UNIVALI.

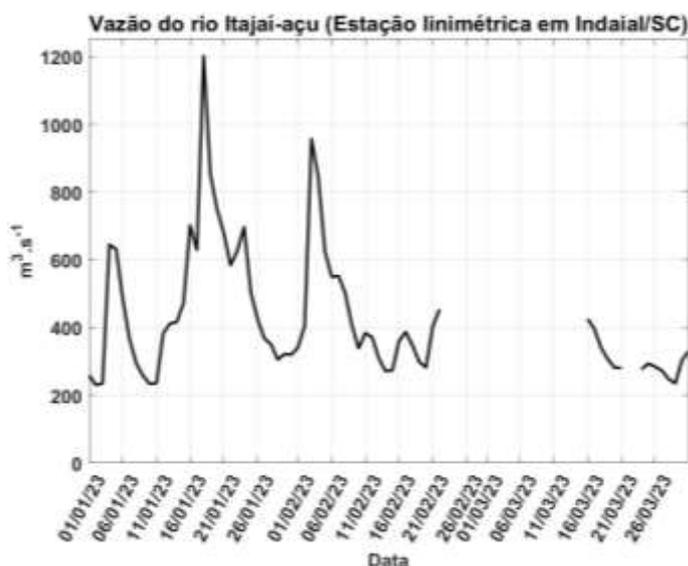
Figura 336: Vazão média diária do rio Itajaí-Açu no I Trimestre de 2023 na estação limimétrica no município de Indaial/SC.

A descarga fluvial média diária do rio Itajaí-Açu, medida na estação limimétrica no município de Indaial/SC, entre os meses de janeiro a março, é apresentada nas Tabela 132 e Figura 336 e as Figura 337 e a Tabela 133 mostram dados dos meses de abril, maio e junho. Devido a problemas com o *datallogger* de armazenamento de dados, não foram computados para o cálculo da vazão média o período entre os dias 23 e 28 de fevereiro, 01 a 15 e 22 a 23 de março, 01 de abril a 04 de junho, 07 a 08, 21, 24 a 27 e 29 a 30 de junho. A descarga fluvial média do rio Itajaí-Açu ao longo de todo o 1º semestre de 2023 não foi calculada devido a este problema. Apenas para o mês de janeiro foi calculada a média, com $480 \text{ m}^3 \cdot \text{s}^{-1}$, valor acima da média histórica anual de $228 \text{ m}^3 \cdot \text{s}^{-1}$ (Schettini, 2002). Destaca-se o aumento significativo da vazão média diária durante o período de 12 a 27 de janeiro, com valor médio de $606 \text{ m}^3 \cdot \text{s}^{-1}$ e máximo de $1.203 \text{ m}^3 \cdot \text{s}^{-1}$ no dia 18. Também se destaca o período entre 02 e 09 de fevereiro, com valor médio de $606 \text{ m}^3 \cdot \text{s}^{-1}$ e máximo de $958 \text{ m}^3 \cdot \text{s}^{-1}$ no dia 03. Para o mês de junho destaca-se os dias entre 15 e 19 que apresentou média de $551 \text{ m}^3 \cdot \text{s}^{-1}$ e máximo de $648 \text{ m}^3 \cdot \text{s}^{-1}$ no dia 16. A causa está relacionada ao aumento da pluviosidade na bacia hidrográfica do rio Itajaí-Açu neste período.

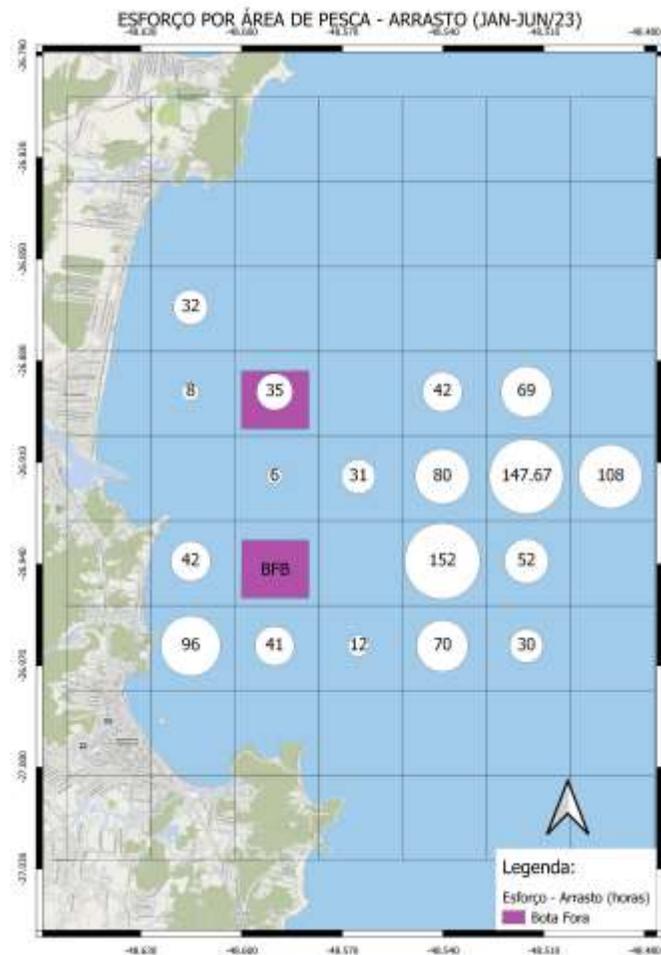
Figura 354: Esforço (em horas de arrasto) por área de pesca realizadas na área marinha adjacente ao estuário do rio Itajaí-Açu, relatada pelos pescadores artesanais da modalidade de arrasto, nas entrevistas de cais durante o monitoramento entre janeiro e junho de 2023.

As áreas de pesca artesanal utilizadas para as modalidades de arrasto e emalhe, entre janeiro e junho de 2023 são apresentadas na Figura 354 a Figura 359, onde os valores de esforço e rendimento foram distribuídos por quadrantes. Os esforços calculados para o período variaram entre 6 e 147,67 horas para o arrasto, com maiores valores nas áreas mais afastadas da costa, com maior profundidade (Figura 354), sendo que os maiores rendimentos (17,5 kg/h e 16,77 kg/h) ocorreram a leste e sudeste do bota-fora da Praia Brava (BFB) (Figura 355). Para a pesca de emalhe, o esforço variou entre 48 e 1104 horas de imersão, sendo que o maior valor foi registrado a leste da desembocadura do rio Itajaí-Açu, em região de maior profundidade entre os bota-fora (Figura 356). Os rendimentos da pesca de emalhe variaram entre 0,21 e 4,28 kg/h, e o maior valor ocorreu a noroeste do bota-fora da Praia de Navegantes (BFN) (Figura 357).

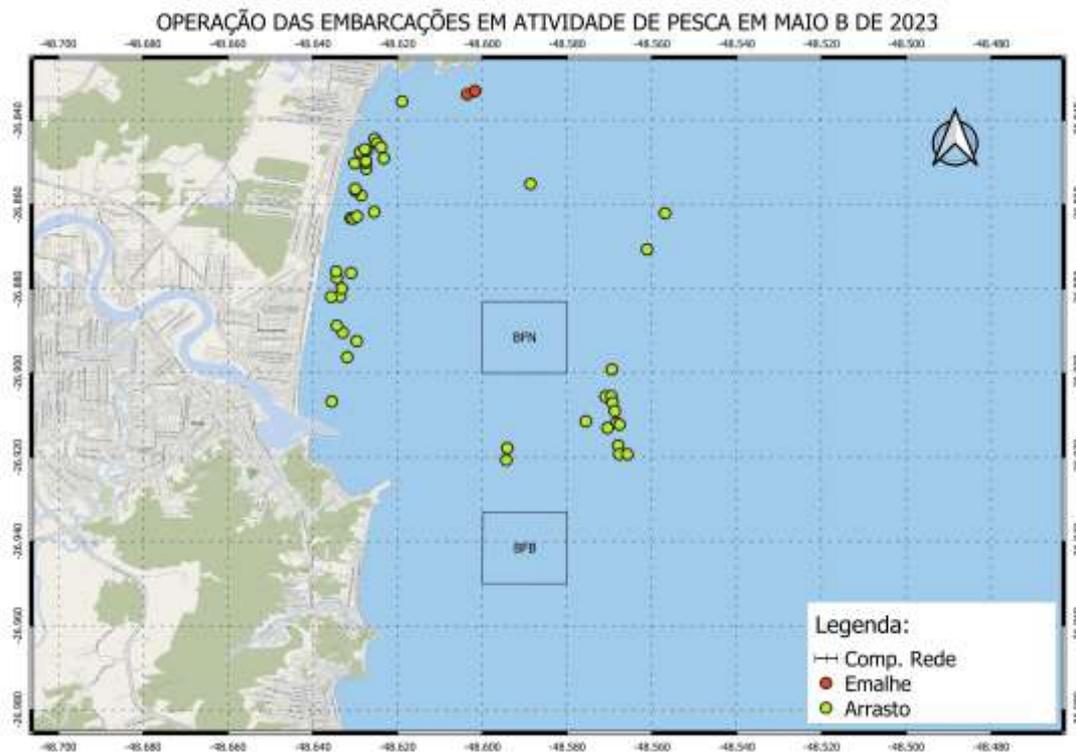
Figura 363: Localização dos barcos em operação de pesca artesanal na área marinha adjacente ao estuário do rio Itajaí-Açu, registrados in situ durante monitoramento em maio (B) de 2023.

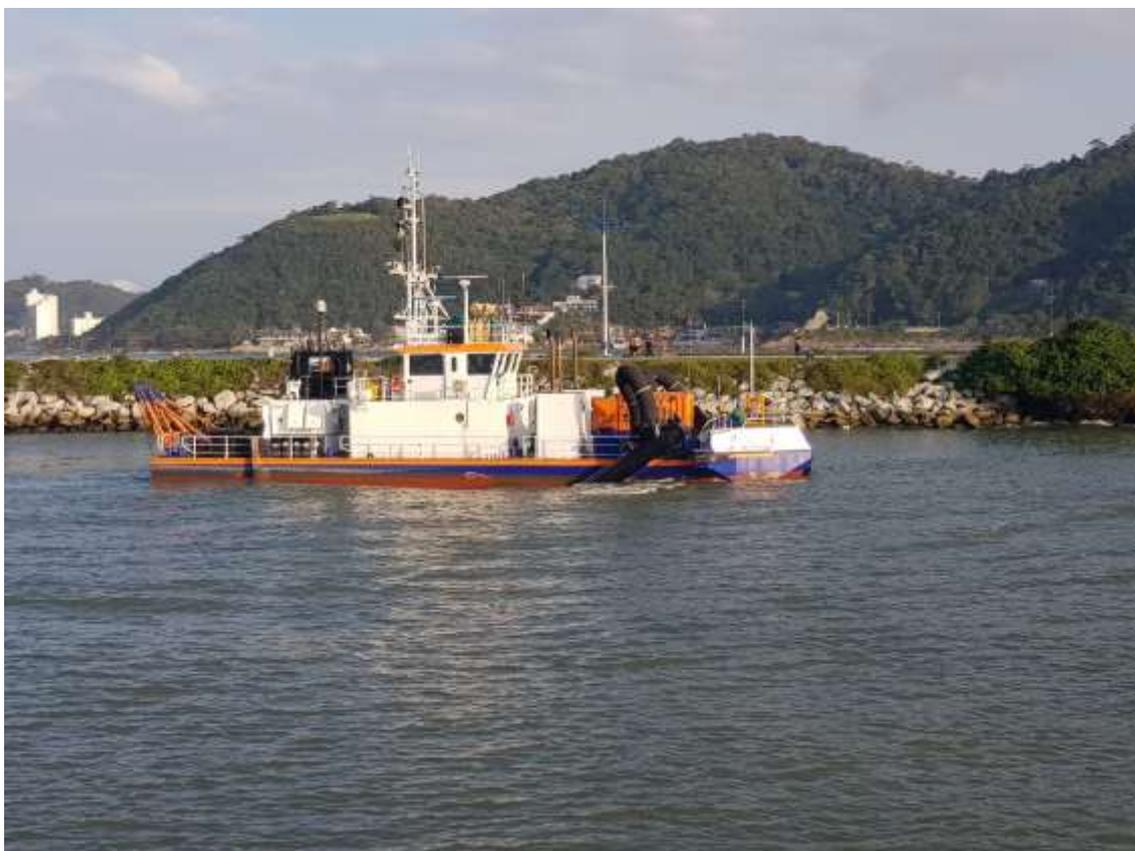
Figura 457: Dragageira Njörd, embarcação de dragagem de injeção de água. Dimensões: 34,7 x 11,67 metros, 1.644 kW de potência e profundidade máxima de dragagem de 21 metros.

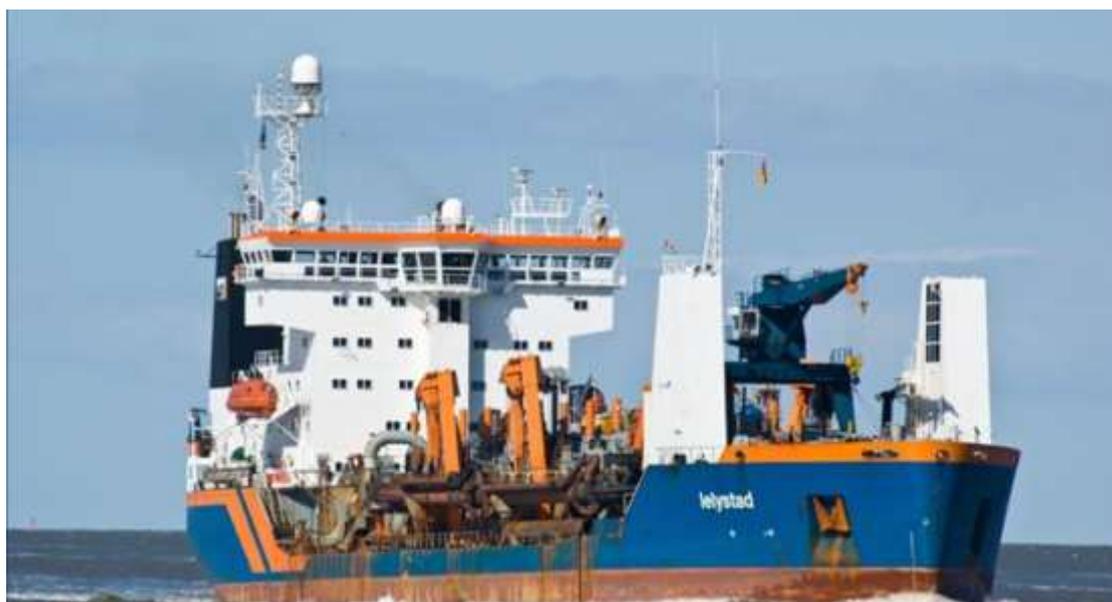
Figura 458: Draga Lelystad, embarcação de dragagem do tipo Hopper, 13.380 kW de potência, profundidade máxima de dragagem de 58 metros e capacidade da cisterna de 10.329 m3.

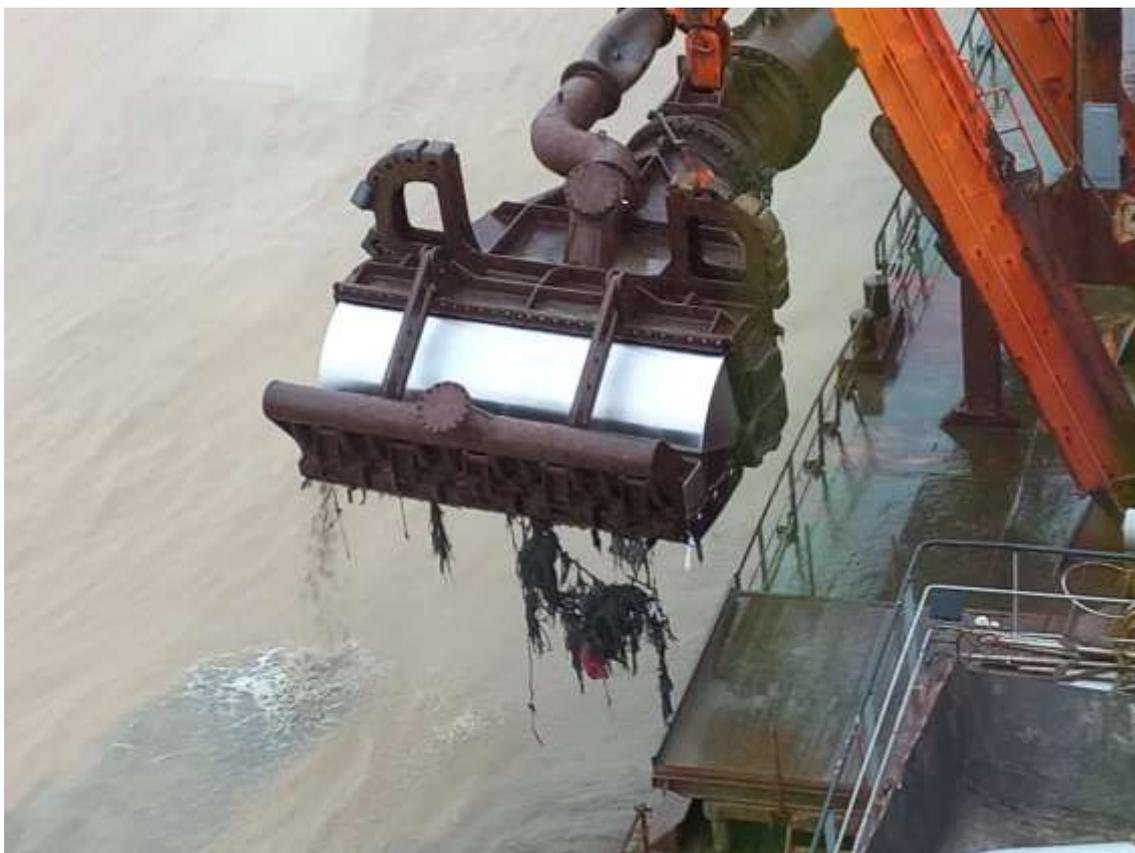
Figura 460: Detalhe do momento da emersão da cabeça de dragagem direita, observada do passadiço da draga Lelystad.

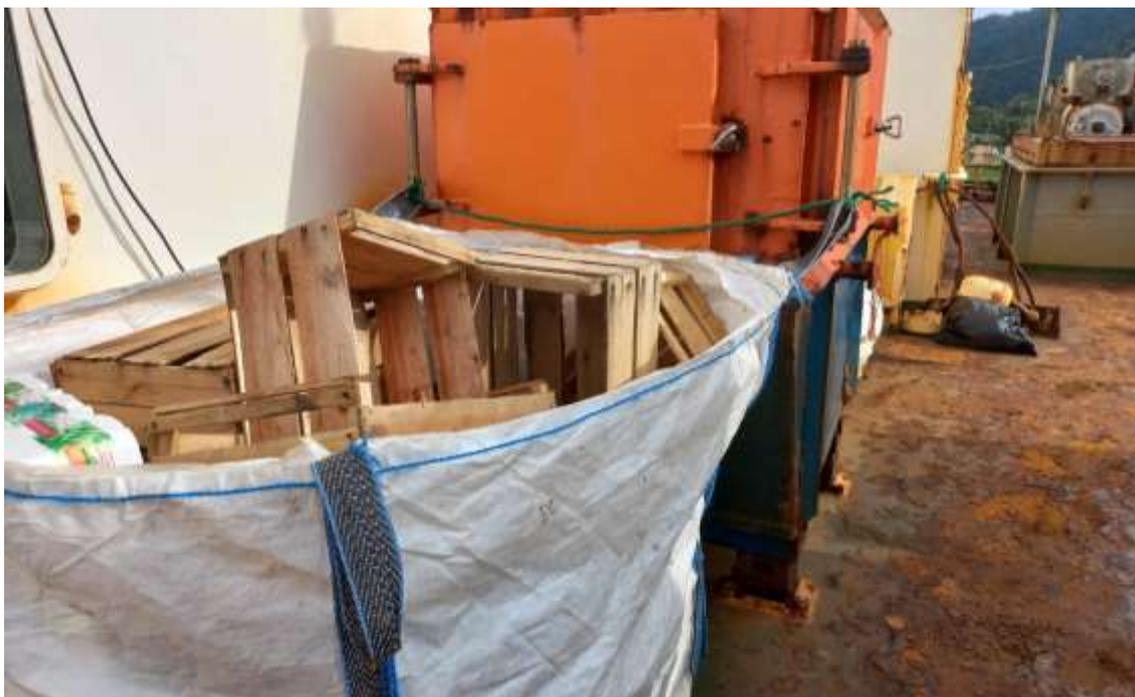
O navio, possui plano de gestão dos resíduos sólidos gerados pela tripulação instalado, com lixeiras distribuídas no convés e ponte. A bordo foi observado toda a segregação dos resíduos sólidos gerados pela tripulação, resíduos compostos majoritariamente por resíduos domésticos que são segregados de acordo com sua composição (Figura 462).

Figura 462: Resíduos do tipo doméstico, segregados em contentores flexíveis (bags) e fixados junto ao convés da embarcação.

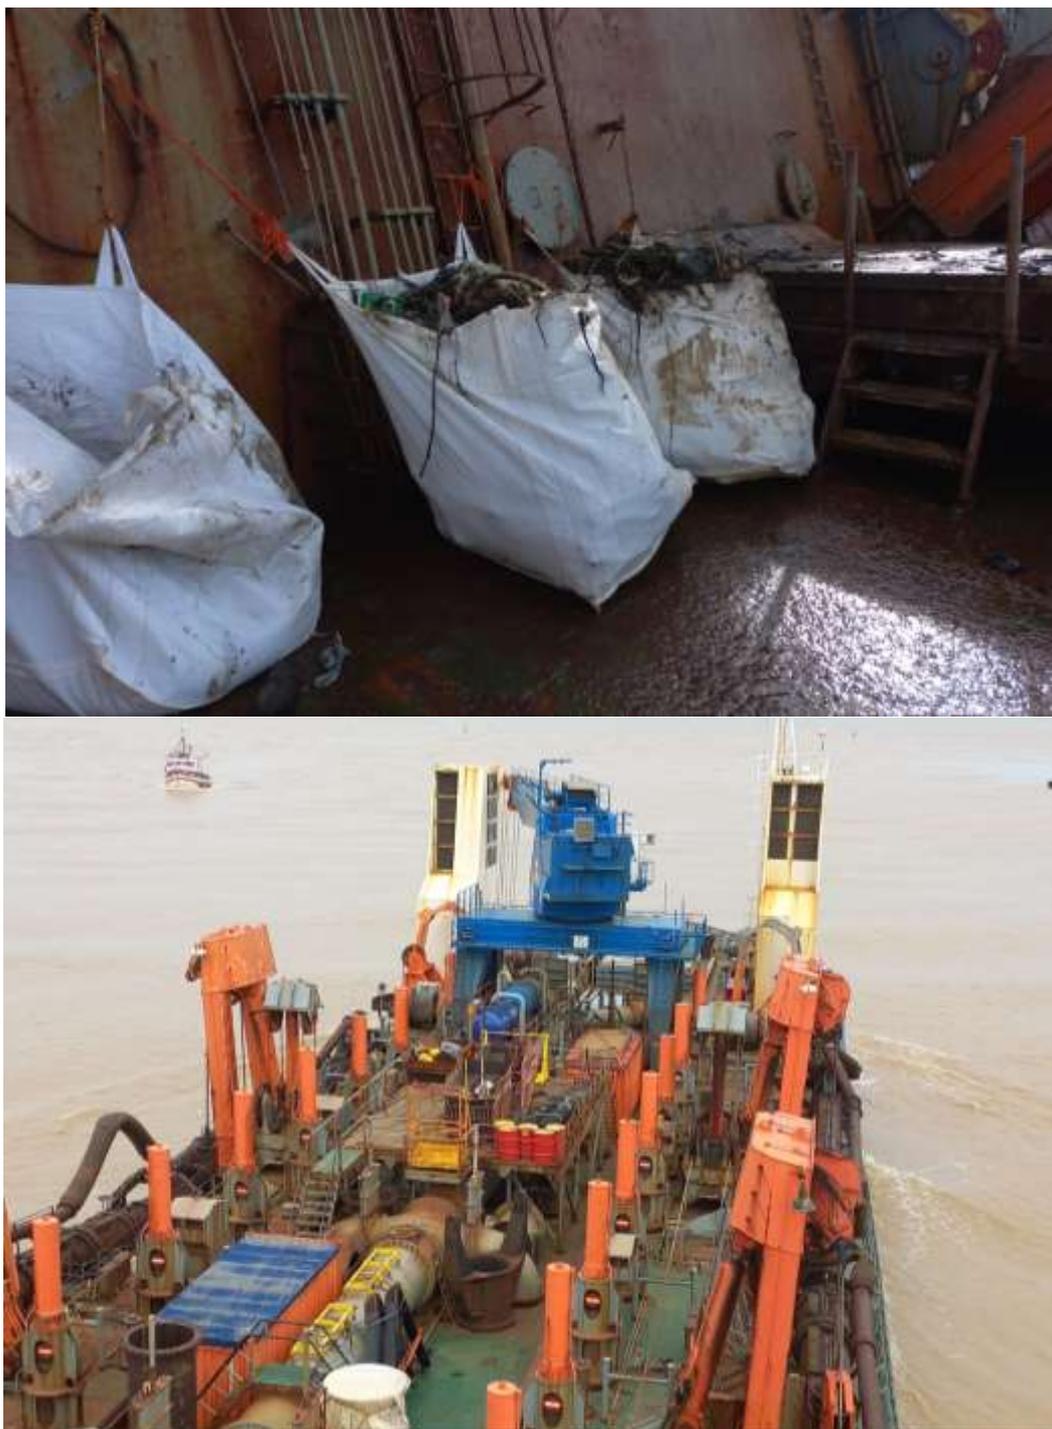
Figura 464: Detalhe da segregação dos resíduos aderidos as cabeças de dragagem direita. Na segunda imagem, percebe-se as caçambas utilizadas para segregação e acondicionamento dos resíduos retirado das cabeças de dragagem após cada ciclo completo.

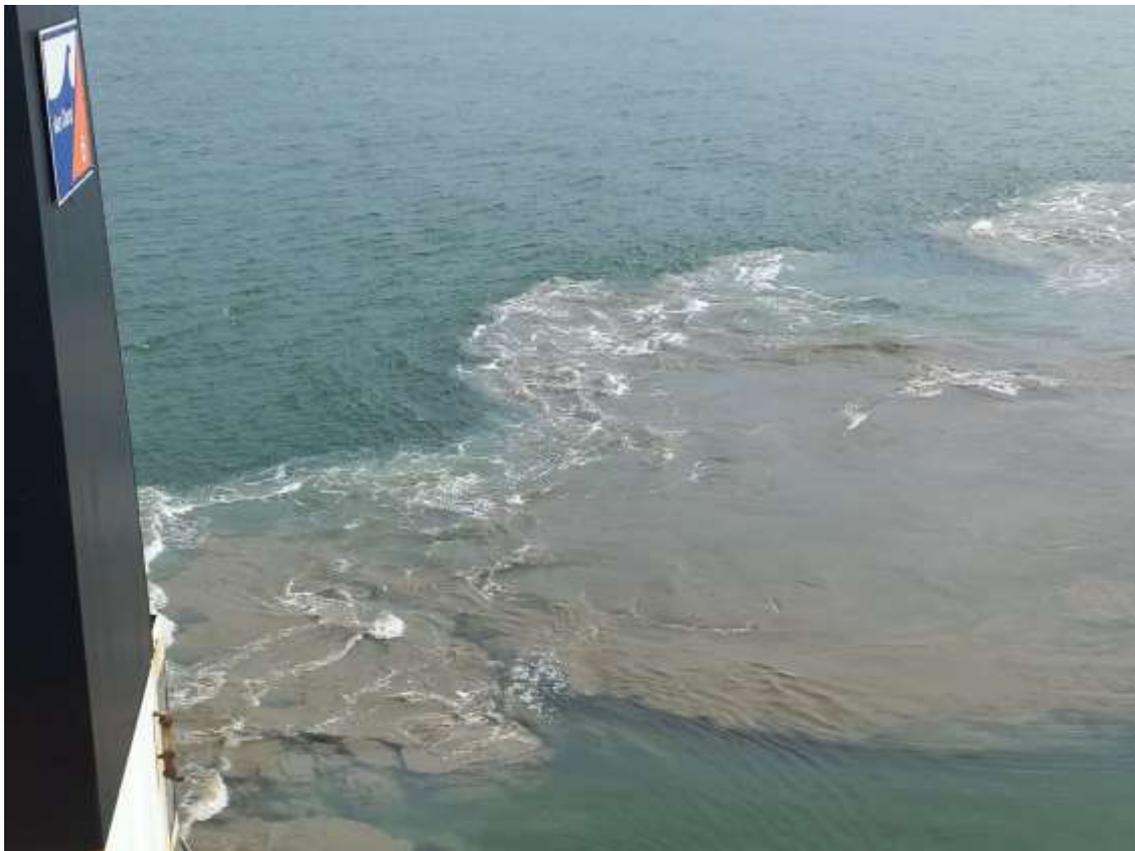
Figura 465: Detalhe da pluma gerada durante o processo de despejo do material contido na cisterna da draga.

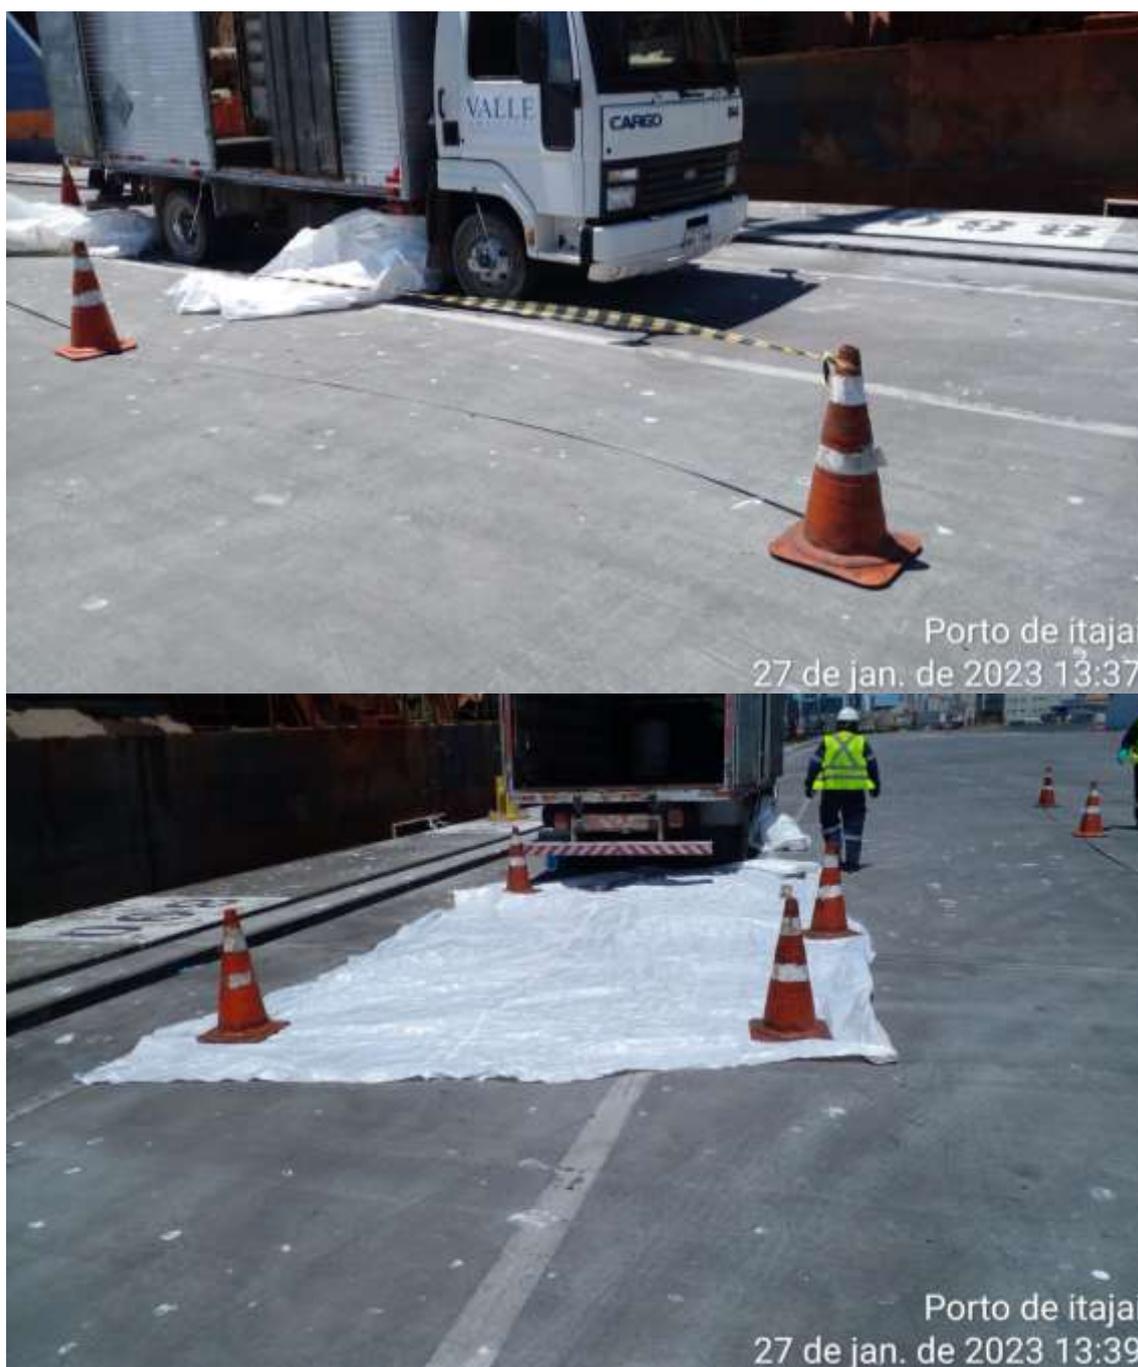
Figura 466: Empresa Valle responsável pela coleta e destinação dos resíduos, se preparando para desembarque do material.

Todo o procedimento foi realizado com o acompanhamento da pela empresa Valle (Figura 466), responsável pelo transporte e destinação dos resíduos.

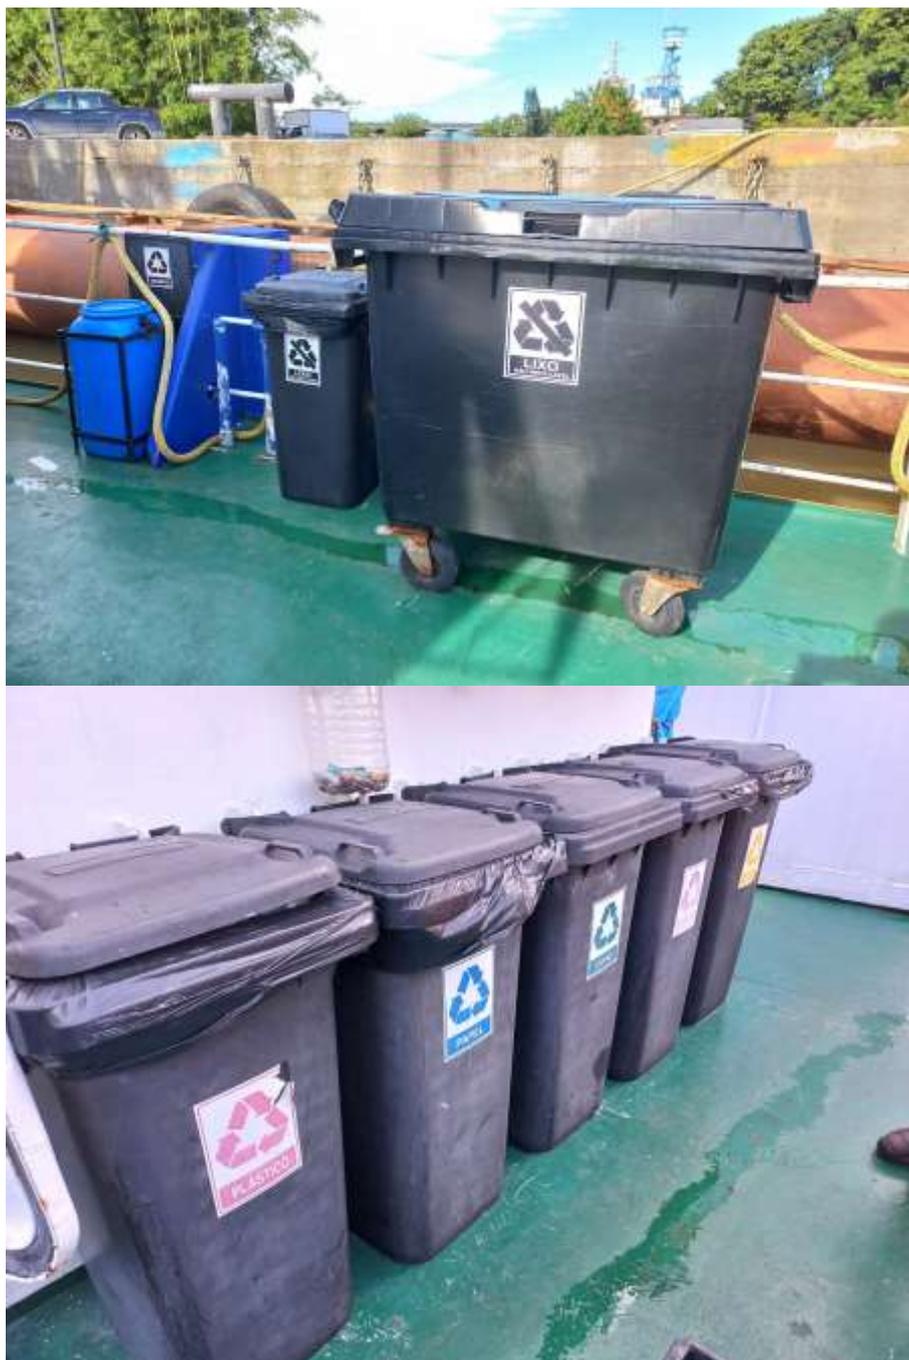
A embarcação possui plano de gestão dos resíduos sólidos gerados pela tripulação instalado, com lixeiras distribuídas no convés e ponte (Figura 468). A bordo foi observado toda a segregação dos resíduos sólidos gerados pela tripulação, resíduos compostos majoritariamente por resíduos domésticos que são segregados de acordo com sua composição. Chamou a atenção também a organização em toda a draga, tanto na área de convivência, convés e sala de máquinas (Figura 469).

Figura 468: Detalhe do contêineres para segregação dos resíduos gerados a bordo da embarcação.

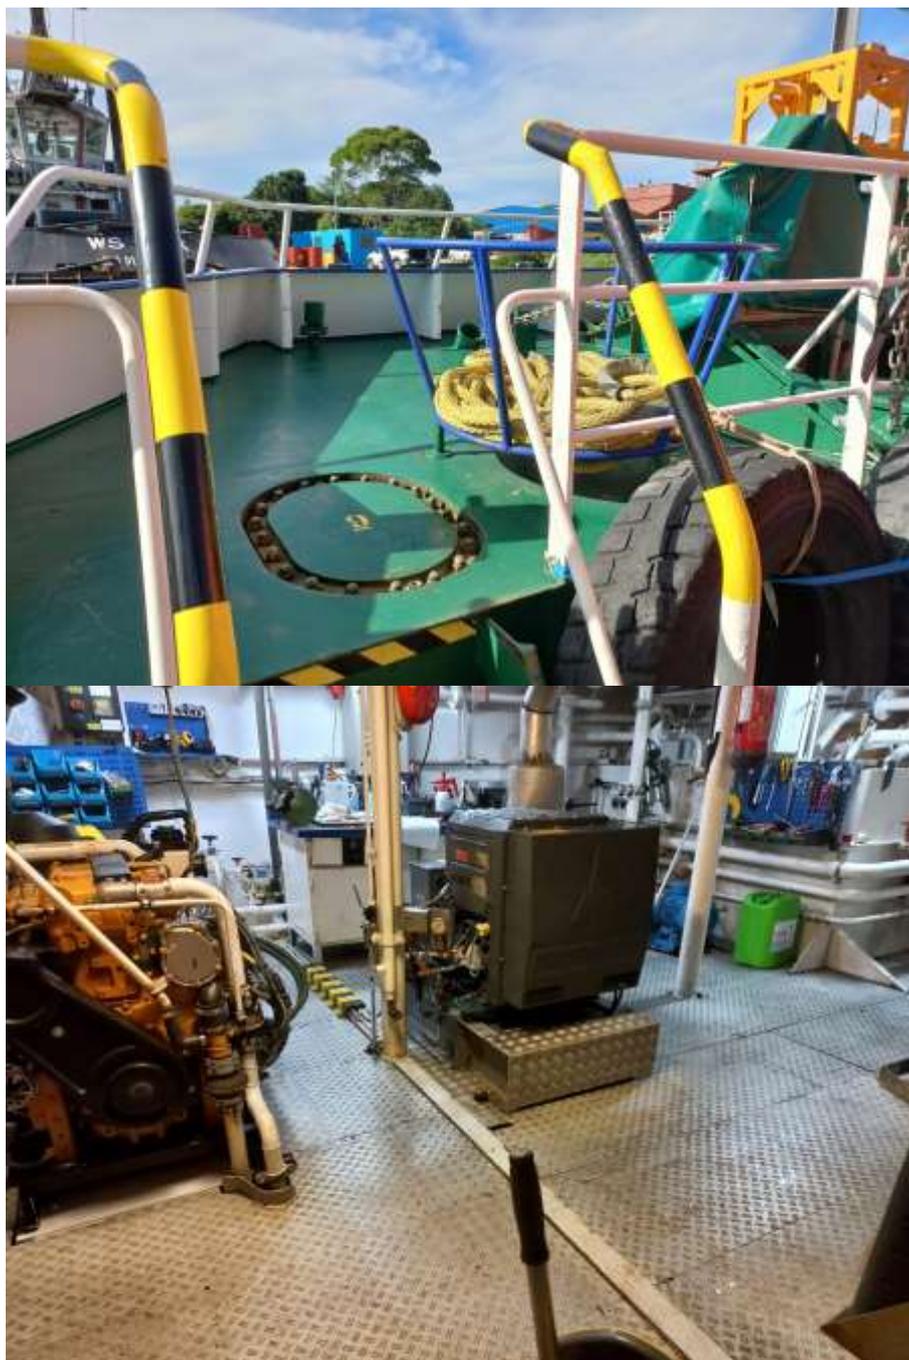
Figura 469: Detalhe das áreas de convés e casa de máquinas da embarcação Njord.

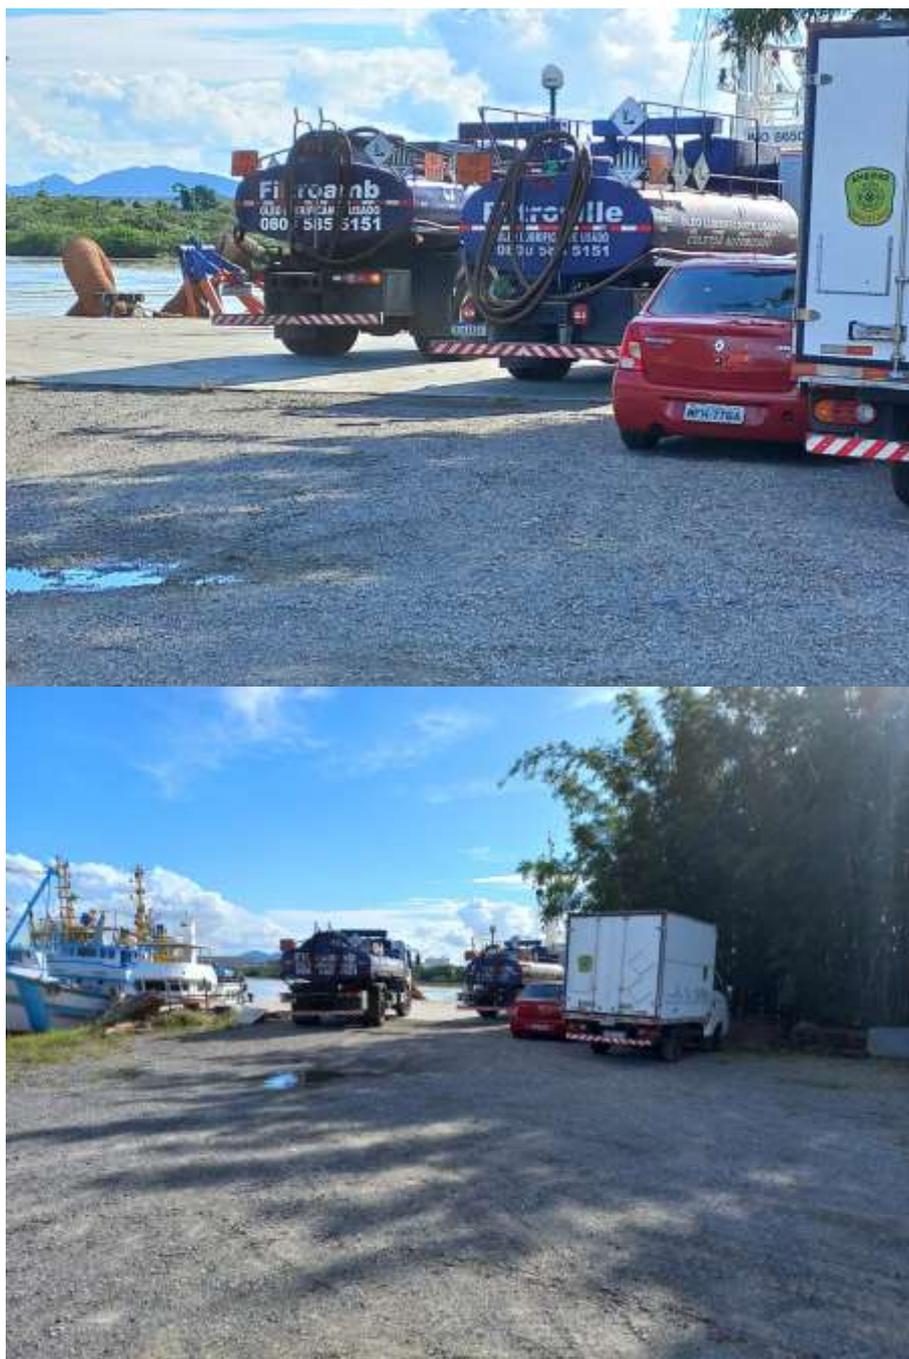
Ao fim da visita ainda foi acompanhado o esgotamento de óleo acumulado durante a operação do equipamento. A empresa responsável pela coleta e transporte dos resíduos foi a Filtroville que se utilizou de dois caminhões tanque (Figura 470). Todo o procedimento foi acompanhado por representante da empresa Ambipar, onde foram observados a utilização de barreiras de contenção de óleos e outras medidas cabíveis para contenção de eventual vazamento durante a operação.

Figura 470: Veículos da empresa responsável pela retirada de óleo lubrificante usado, gerado durante a operação do equipamento.

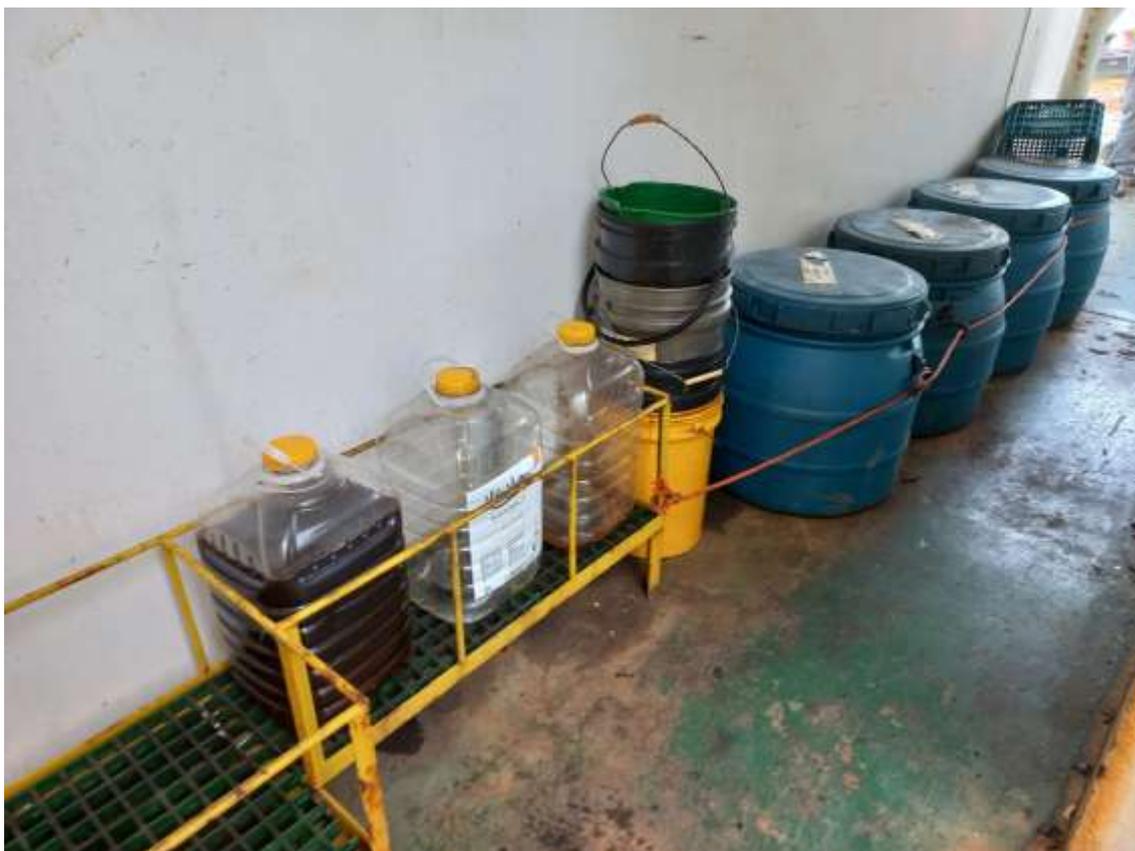
A embarcação, possui plano de gestão dos resíduos sólidos gerados pela tripulação instalado, com lixeiras distribuídas no convés e ponte. A bordo foi observado toda a segregação dos resíduos sólidos gerados pela tripulação, resíduos compostos majoritariamente por resíduos domésticos que são segregados de acordo com sua composição (Figura 473).

Figura 473: Resíduos do tipo doméstico, segregados em contêineres e fixados junto ao convés da embarcação.

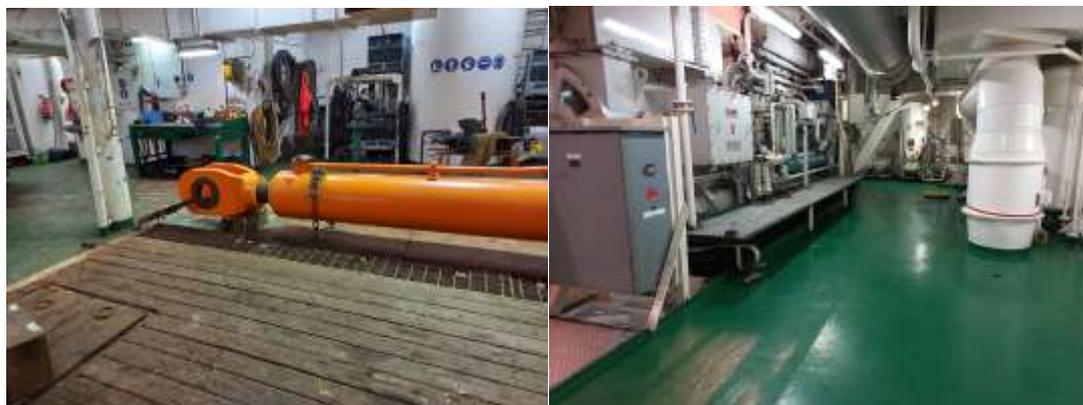
Figura 474: Organização observada nos diferentes ambientes a bordo da draga Lelystad.

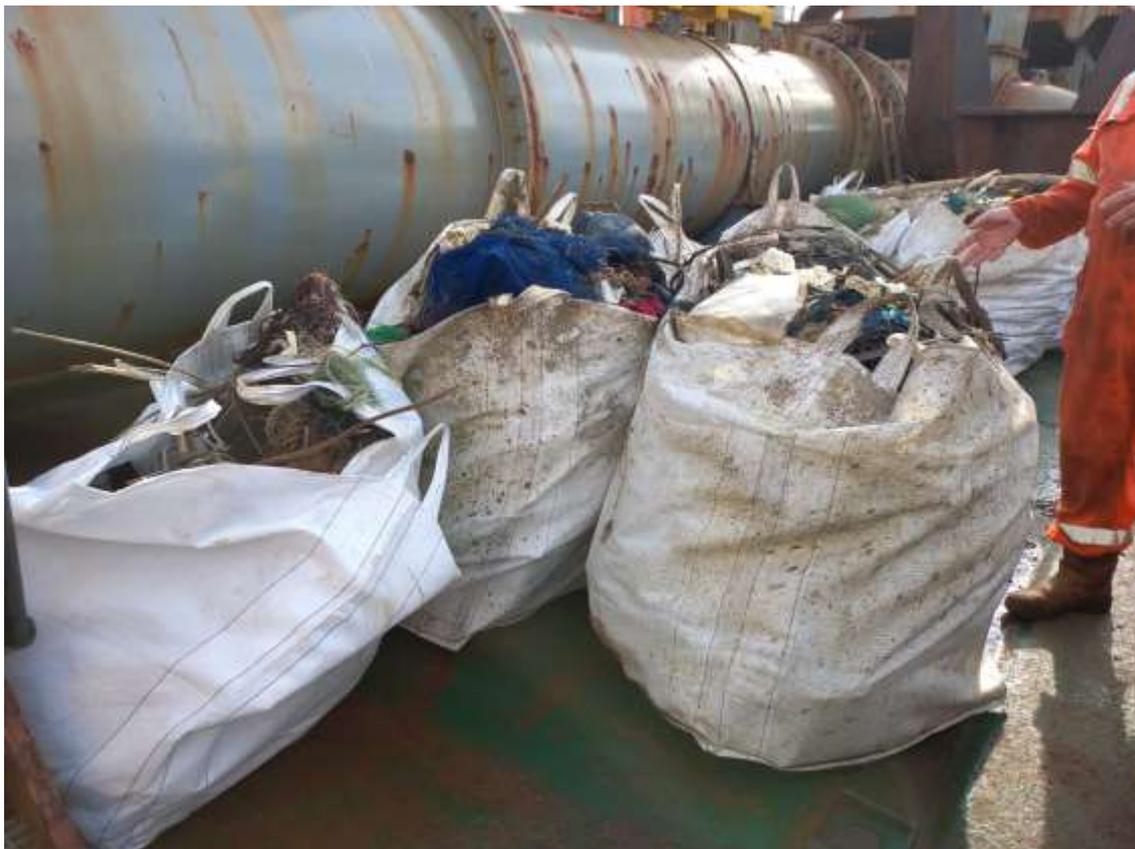
Durante a navegação a caminho do bota fora, todo tipo de resíduos aderidos as cabeças de dragagem são retirados e acondicionados em local adequado. De acordo com a tripulação, em decorrência do menor volume de resíduos retirados das cabeças de dragagem, durante os ciclos de dragagem, optou-se pelo uso de contentores flexíveis (bags) para contenção dos resíduos (Figura 477).

Figura 477: Detalhe da segregação dos resíduos aderidos as cabeças de dragagem direita. Na segunda imagem, percebe-se as caçambas utilizadas para segregação e acondicionamento dos resíduos retirado das cabeças de dragagem após cada ciclo completo.

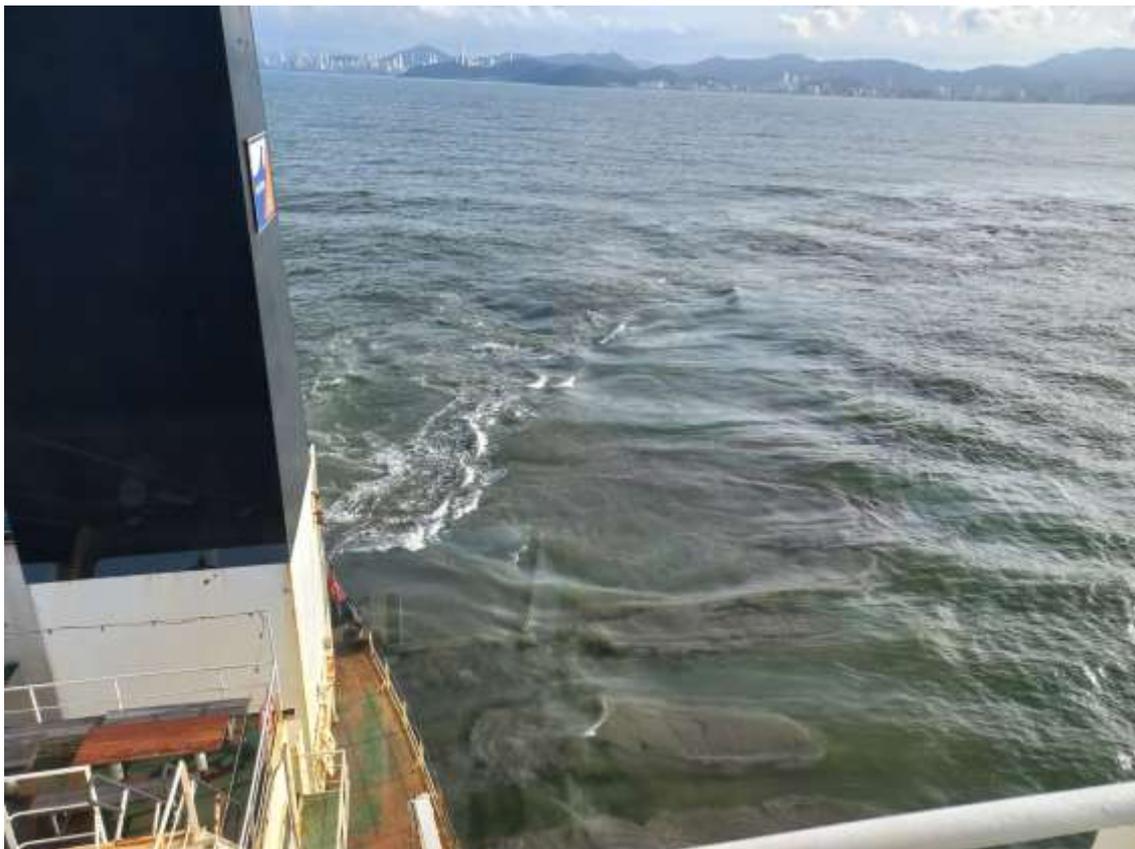
Posteriormente a liberação do material dragado na área de bota-fora, é conduzida a limpeza da cisterna, ainda nos limites do bota fora, formando novamente uma pluma de sedimento sem presença visível de outros materiais (Figura 478).

Figura 478: Detalhe da pluma gerada durante o processo de despejo do material contido na cisterna da draga.

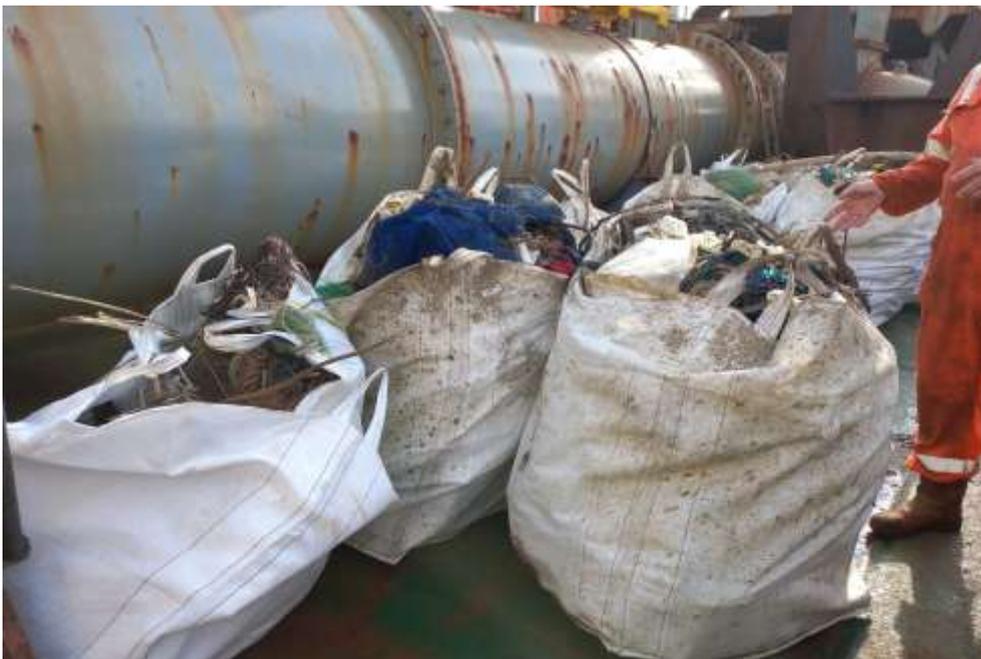
No dia 06/06/2023 foi realizada vistoria da retirada de resíduos da draga TSHD Lelystad, conduzidas com o apoio da empresa Valle Ambiental. Os resíduos gerados durante a atividade de dragagem do Rio Itajaí-Açú são segregados e armazenados a bordo da draga (Figura 479) e posteriormente coletados e destinados a áreas devidamente licenciadas.

Figura 479: No detalhe os contentores flexíveis utilizados para segregação e acondicionamento dos resíduos retirados das cabeças de dragagem após cada ciclo completo.

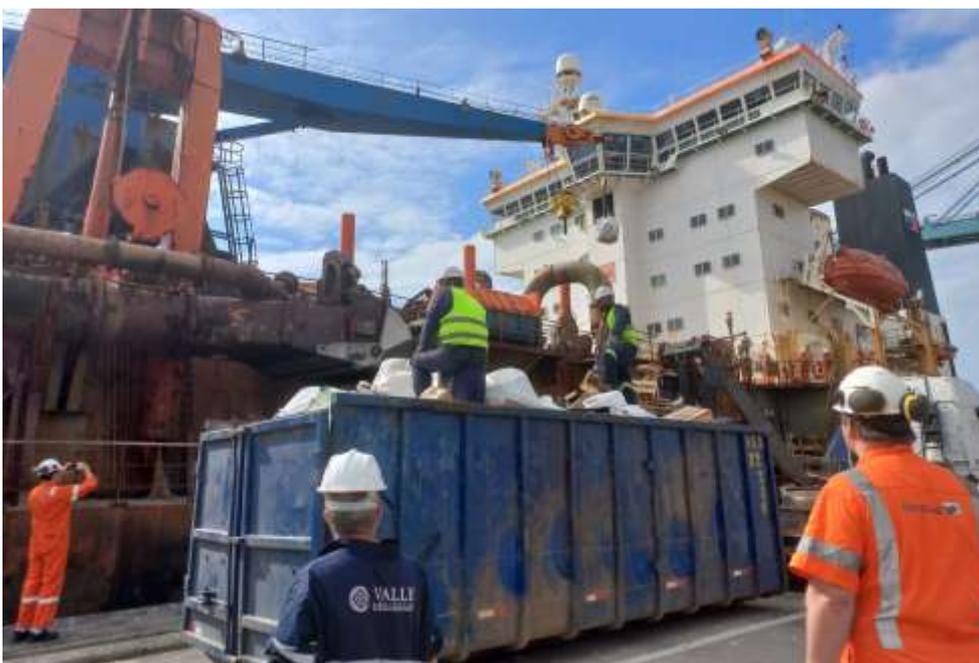
Toda a descarga e içamento dos containers foi realizado pelo guincho a bordo da draga, sendo toda a atividade acompanhado por representantes da empresa Valle Ambiental, Ambipar e Univali (Figura 480 Figura 481).

Figura 481: Caminhão Roll-on/Roll-off, utilizado para acondicionamento e transporte dos resíduos retirados da draga.

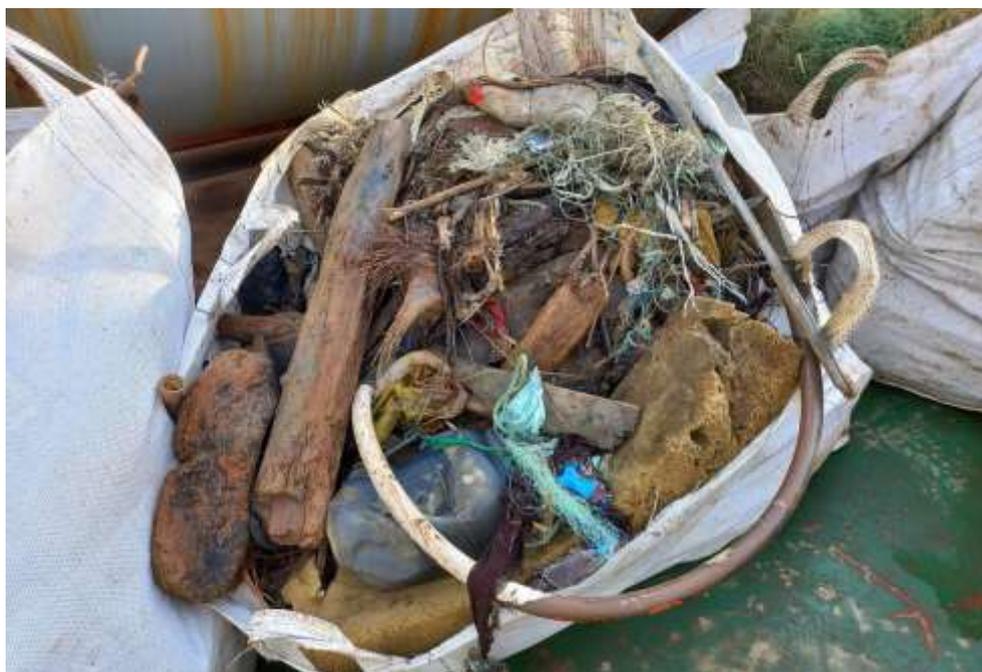
As Figura 482 e Figura 483, ilustram os resíduos retirados da draga sendo estes compostos por lixo doméstico gerado pela tripulação e resíduos dos mais diversos gerados pela atividade de dragagem. Dos containers carregados de resíduos retirados da calha do rio, percebe-se pedaços de metais, material lenhoso, pneus e materiais plásticos dos mais diversos. Todo o procedimento foi realizado com o acompanhamento da empresa Valle, responsável pelo transporte e destinação dos resíduos.

Figura 482: Composição típica dos resíduos gerados durante a atividade de dragagem junto ao rio Itajaí-açú.
