PLANOS E PROGRAMAS AMBIENTAIS - PORTO DE ITAJAÍ, SC.

**Relatório Semestral
Janeiro a Junho de 2023**

Itajaí, Dezembro de 2023

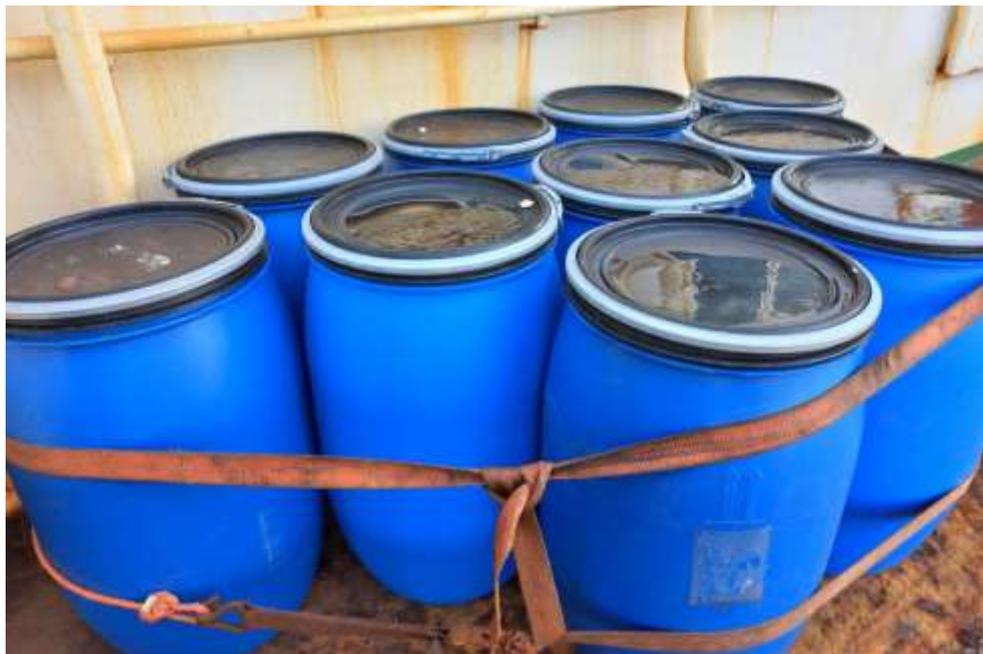
As Figura 482 e Figura 483, ilustram os resíduos retirados da draga sendo estes compostos por lixo doméstico gerado pela tripulação e resíduos dos mais diversos gerados pela atividade de dragagem. Dos containers carregados de resíduos retirados da calha do rio, percebe-se pedaços de metais, material lenhoso, pneus e materiais plásticos dos mais diversos. Todo o procedimento foi realizado com o acompanhamento da empresa Valle, responsável pelo transporte e destinação dos resíduos.

Figura 483: Resíduos contaminados com óleo, tendo sido descarregados 4 barris deste tipo.

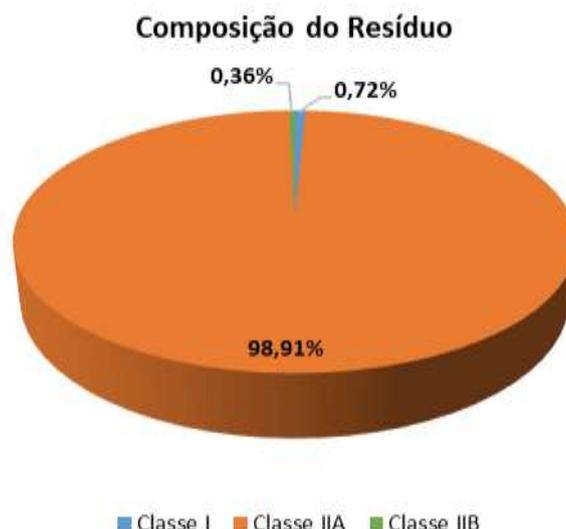
De acordo com as informações enviadas à equipe da Supervisão Ambiental, durante o primeiro semestre de 2023 foram retiradas 82,94 toneladas de resíduos, sendo 98,91% classificados como Classe “IIA”, seguido de 0,72% Classe I e 0,36% Classe IIB (Figura 485).

Figura 485: Composição do resíduo gerado durante o primeiro semestre de 2023 pela atividade de dragagem.

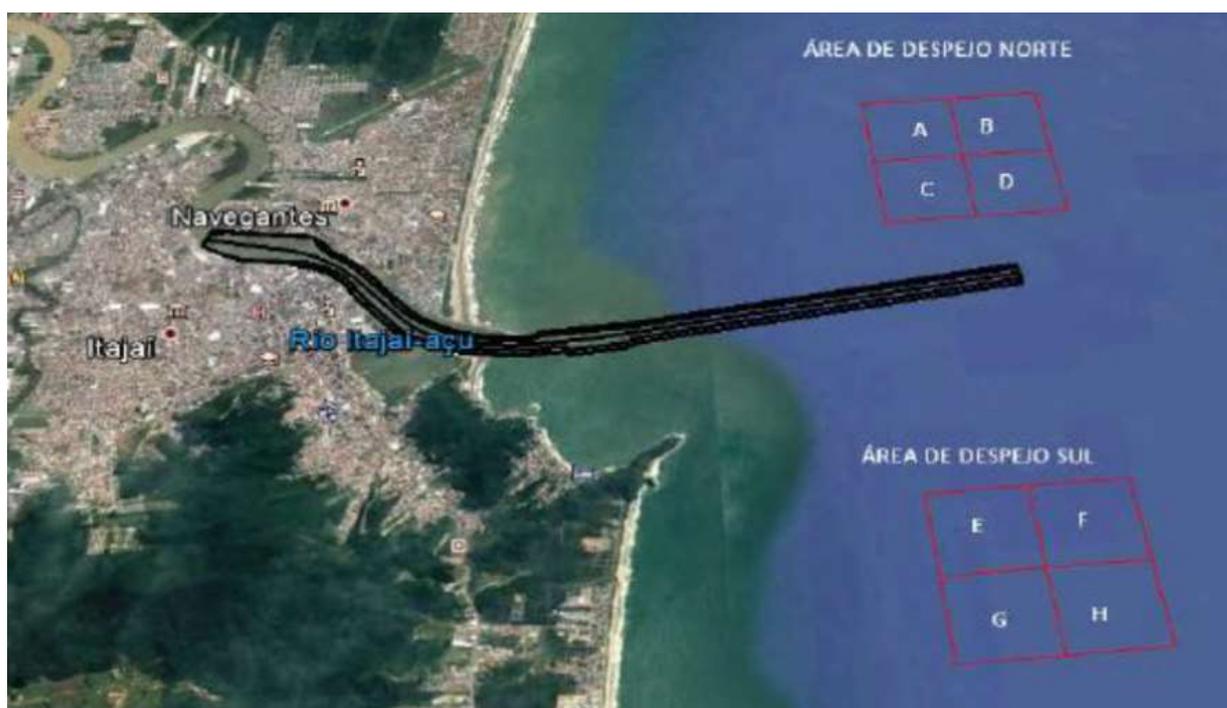
A análise dos BDOs da draga Lelystad, tem como principal objetivo verificar o cumprimento dos rodízios nos despejos realizados pelos equipamentos de dragagem. Sabendo que há duas áreas de bota-fora, subdivididos em quatro áreas cada (Figura 488), representados pelas letras “A”, “B”, “C” e “D” no bota-fora norte (Praia de Navegantes) e “E”, “F”, “G” e “H” no bota-fora sul (Praia Brava), os equipamentos devem alternar os locais de despejo.

Figura 488: Subdivisão em quadrantes dos bota-fora norte e sul.

Porém, segundo informações repassadas pelo departamento de Gestão de Obras e Projetos, da Superintendência do Porto de Itajaí (SPI), devido à saturação evidenciada em levantamento batimétrico, para as atividades de dragagem realizadas em janeiro de 2023, foram disponibilizados apenas os quadrantes “F” e “H” (Figura 488). Entretanto, não foram enviados os levantamentos batimétricos que evidenciam o comunicado, sendo que os últimos levantamentos recebidos foram os realizados em setembro de 2021.

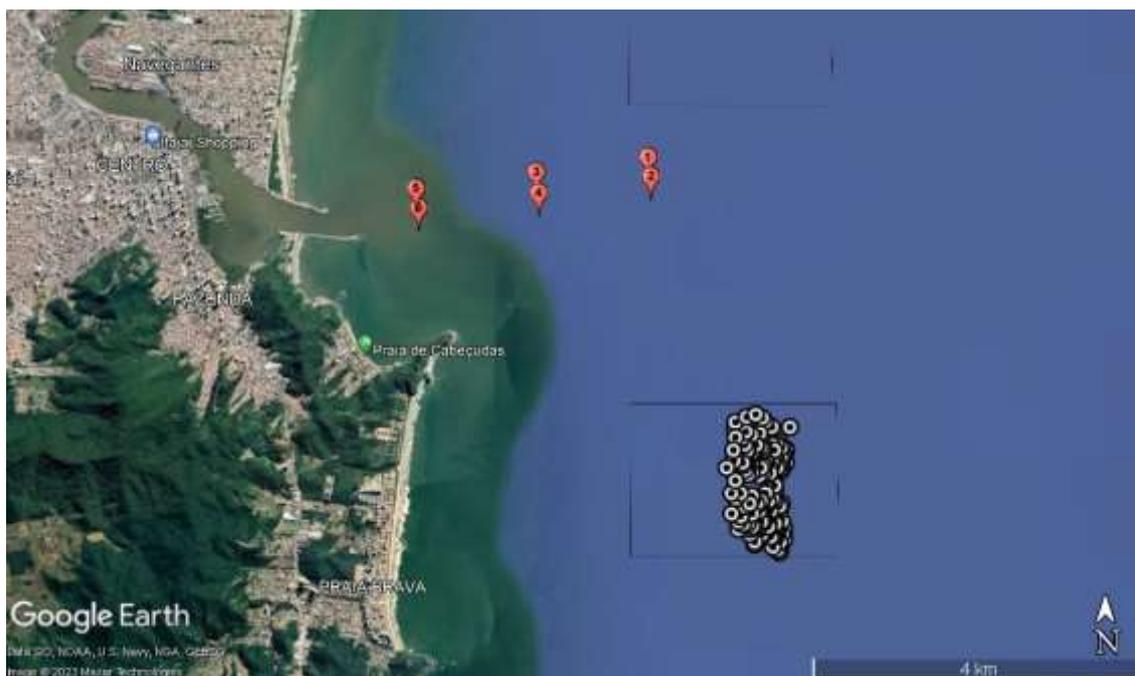
Figura 489: Registros das aberturas das cisternas (Lelystad) nas áreas de despejo durante o mês de janeiro de 2023.

A Figura 489 apresenta a localização de todos os despejos realizados, tendo como referências as coordenadas obtidas junto ao *Autotrack*. É possível observar que foram utilizados apenas os quadrantes “F” e “H”, localizados no bota-fora sul (Praia Brava), conforme programado, sendo respeitado a alternância dos quadrantes.

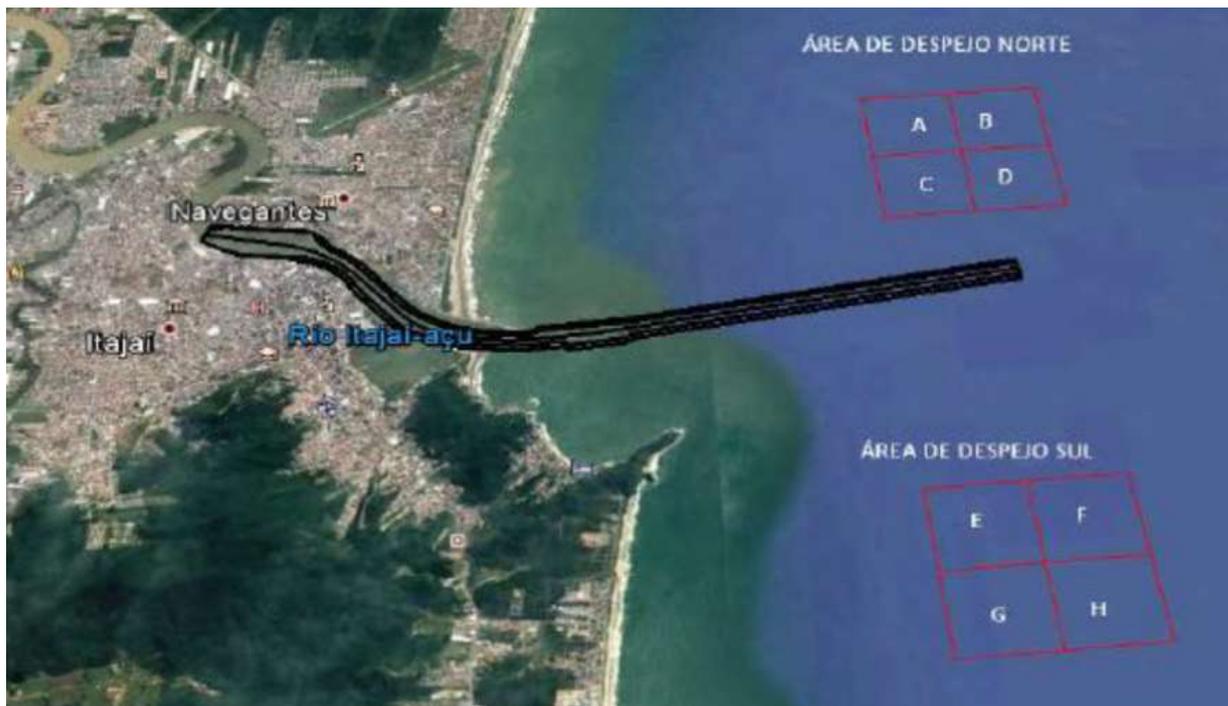
Figura 494: Subdivisão em quadrantes dos bota-fora norte e sul.

A análise dos BDOs da draga Lelystad, tem como principal objetivo verificar o cumprimento dos rodízios nos despejos realizados pelos equipamentos de dragagem. Sabendo que há duas áreas de bota-fora, subdivididos em quatro áreas cada (Figura 494), representados pelas letras “A”, “B”, “C” e “D” no bota-fora norte (Praia de Navegantes) e “E”, “F”, “G” e “H” no bota-fora sul (Praia Brava), os equipamentos devem alternar os locais de despejo.

Porém, segundo informações repassadas pelo departamento de Gestão de Obras e Projetos, da Superintendência do Porto de Itajaí (SPI), devido à saturação evidenciada em levantamento batimétrico, para as atividades de dragagem realizadas em maio de 2023, foram disponibilizados apenas os quadrantes “F” e “H” (Figura 494). Entretanto, não foram enviados os levantamentos batimétricos que evidenciam o comunicado, sendo que os últimos levantamentos recebidos foram os realizados em setembro de 2021.

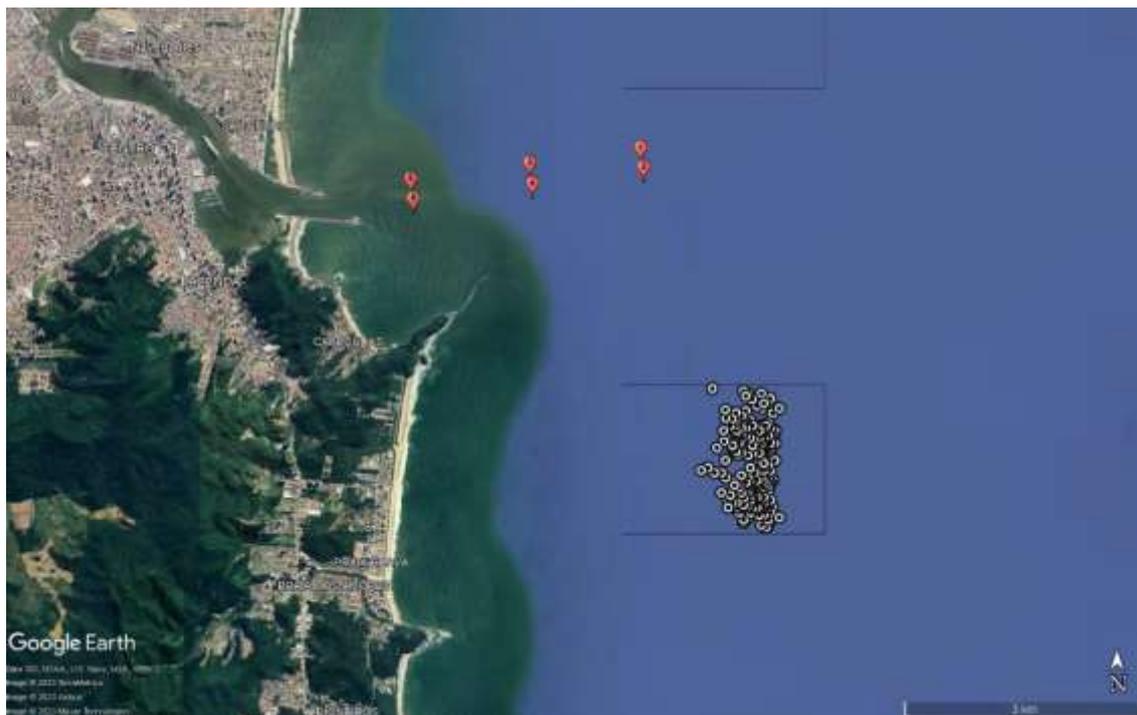
Figura 495: Registros das aberturas das cisternas (Lelystad) nas áreas de despejo durante o mês de maio de 2023.

A Figura 495 apresenta a localização de todos os despejos realizados, tendo como referências as coordenadas obtidas junto ao *Autotrack*. É possível observar que foram utilizados apenas os quadrantes “F” e “H”, localizados no bota-fora sul (Praia Brava), conforme programado, sendo respeitado a alternância dos quadrantes.

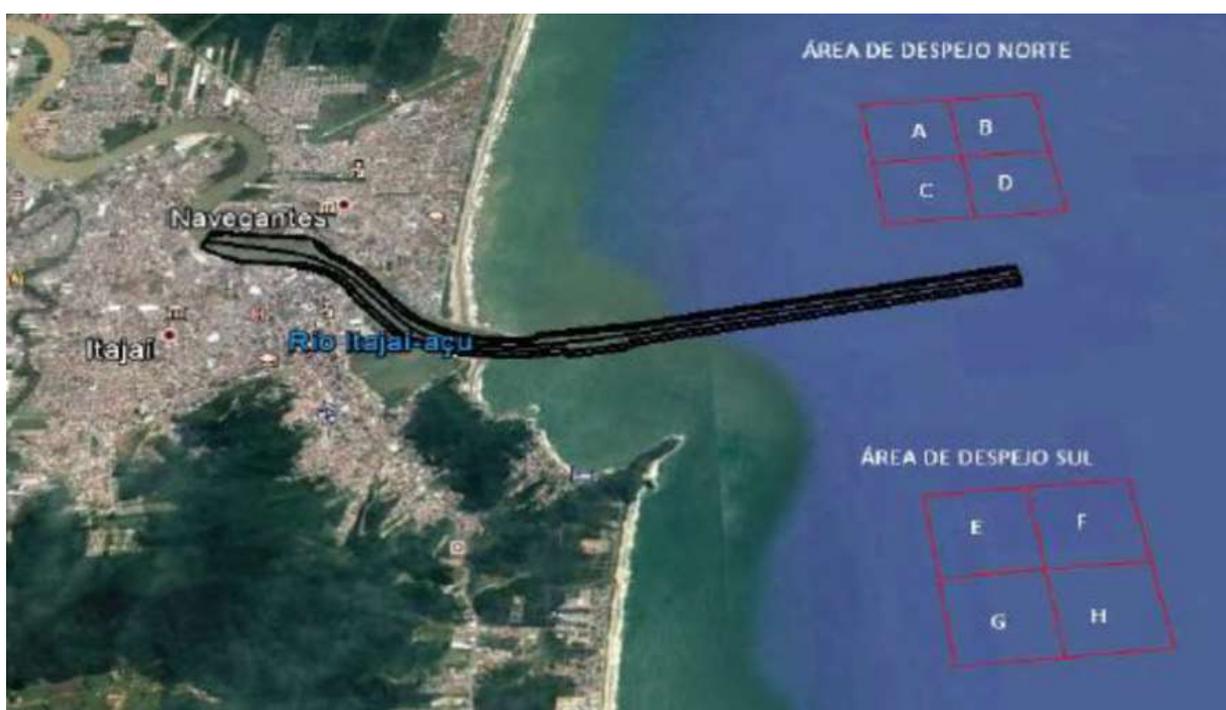
Figura 497: Subdivisão em quadrantes dos bota-fora norte e sul.

A análise dos BDOs da draga Lelystad, tem como principal objetivo verificar o cumprimento dos rodízios nos despejos realizados pelos equipamentos de dragagem. Sabendo que há duas áreas de bota-fora, subdivididos em quatro áreas cada (Figura 494), representados pelas letras “A”, “B”, “C” e “D” no bota-fora norte (Praia de Navegantes) e “E”, “F”, “G” e “H” no bota-fora sul (Praia Brava), os equipamentos devem alternar os locais de despejo.

Porém, segundo informações repassadas pelo departamento de Gestão de Obras e Projetos, da Superintendência do Porto de Itajaí (SPI), devido à saturação evidenciada em levantamento batimétrico, para as atividades de dragagem realizadas em junho de 2023, foram disponibilizados apenas os quadrantes “F” e “H” (Figura 494). Entretanto, não foram enviados os levantamentos batimétricos que evidenciam o comunicado, sendo que os últimos levantamentos recebidos foram os realizados em setembro de 2021.

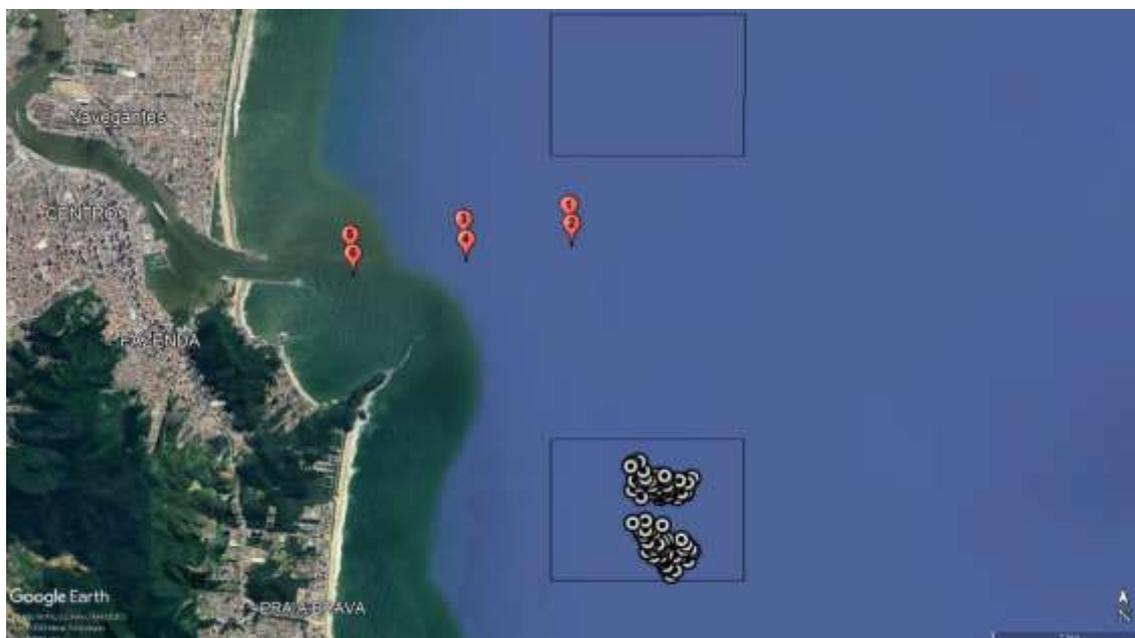
Figura 498: Registros das aberturas das cisternas (Lelystad) nas áreas de despejo durante o mês de junho de 2023.

A Figura 495 apresenta a localização de todos os despejos realizados, tendo como referências as coordenadas obtidas junto ao *Autotrack*. É possível observar que foram utilizados apenas os quadrantes “F” e “H”, localizados no bota-fora sul (Praia Brava), conforme programado, sendo respeitado a alternância dos quadrantes.
